Geotechnischer Untersuchungsbericht (Baugrundgutachten)

Objekt : **Ökologische Durchgängigkeit des Palinger
Baches, Rückbau von Wehranlagen**
Gemeinde Lüdersdorf
Gemarkungen Herrenburg, Flur 1 und
Palingen, Flur 4, jeweils diverse Flurstücke

Projekt Nr. : **P22819-02**

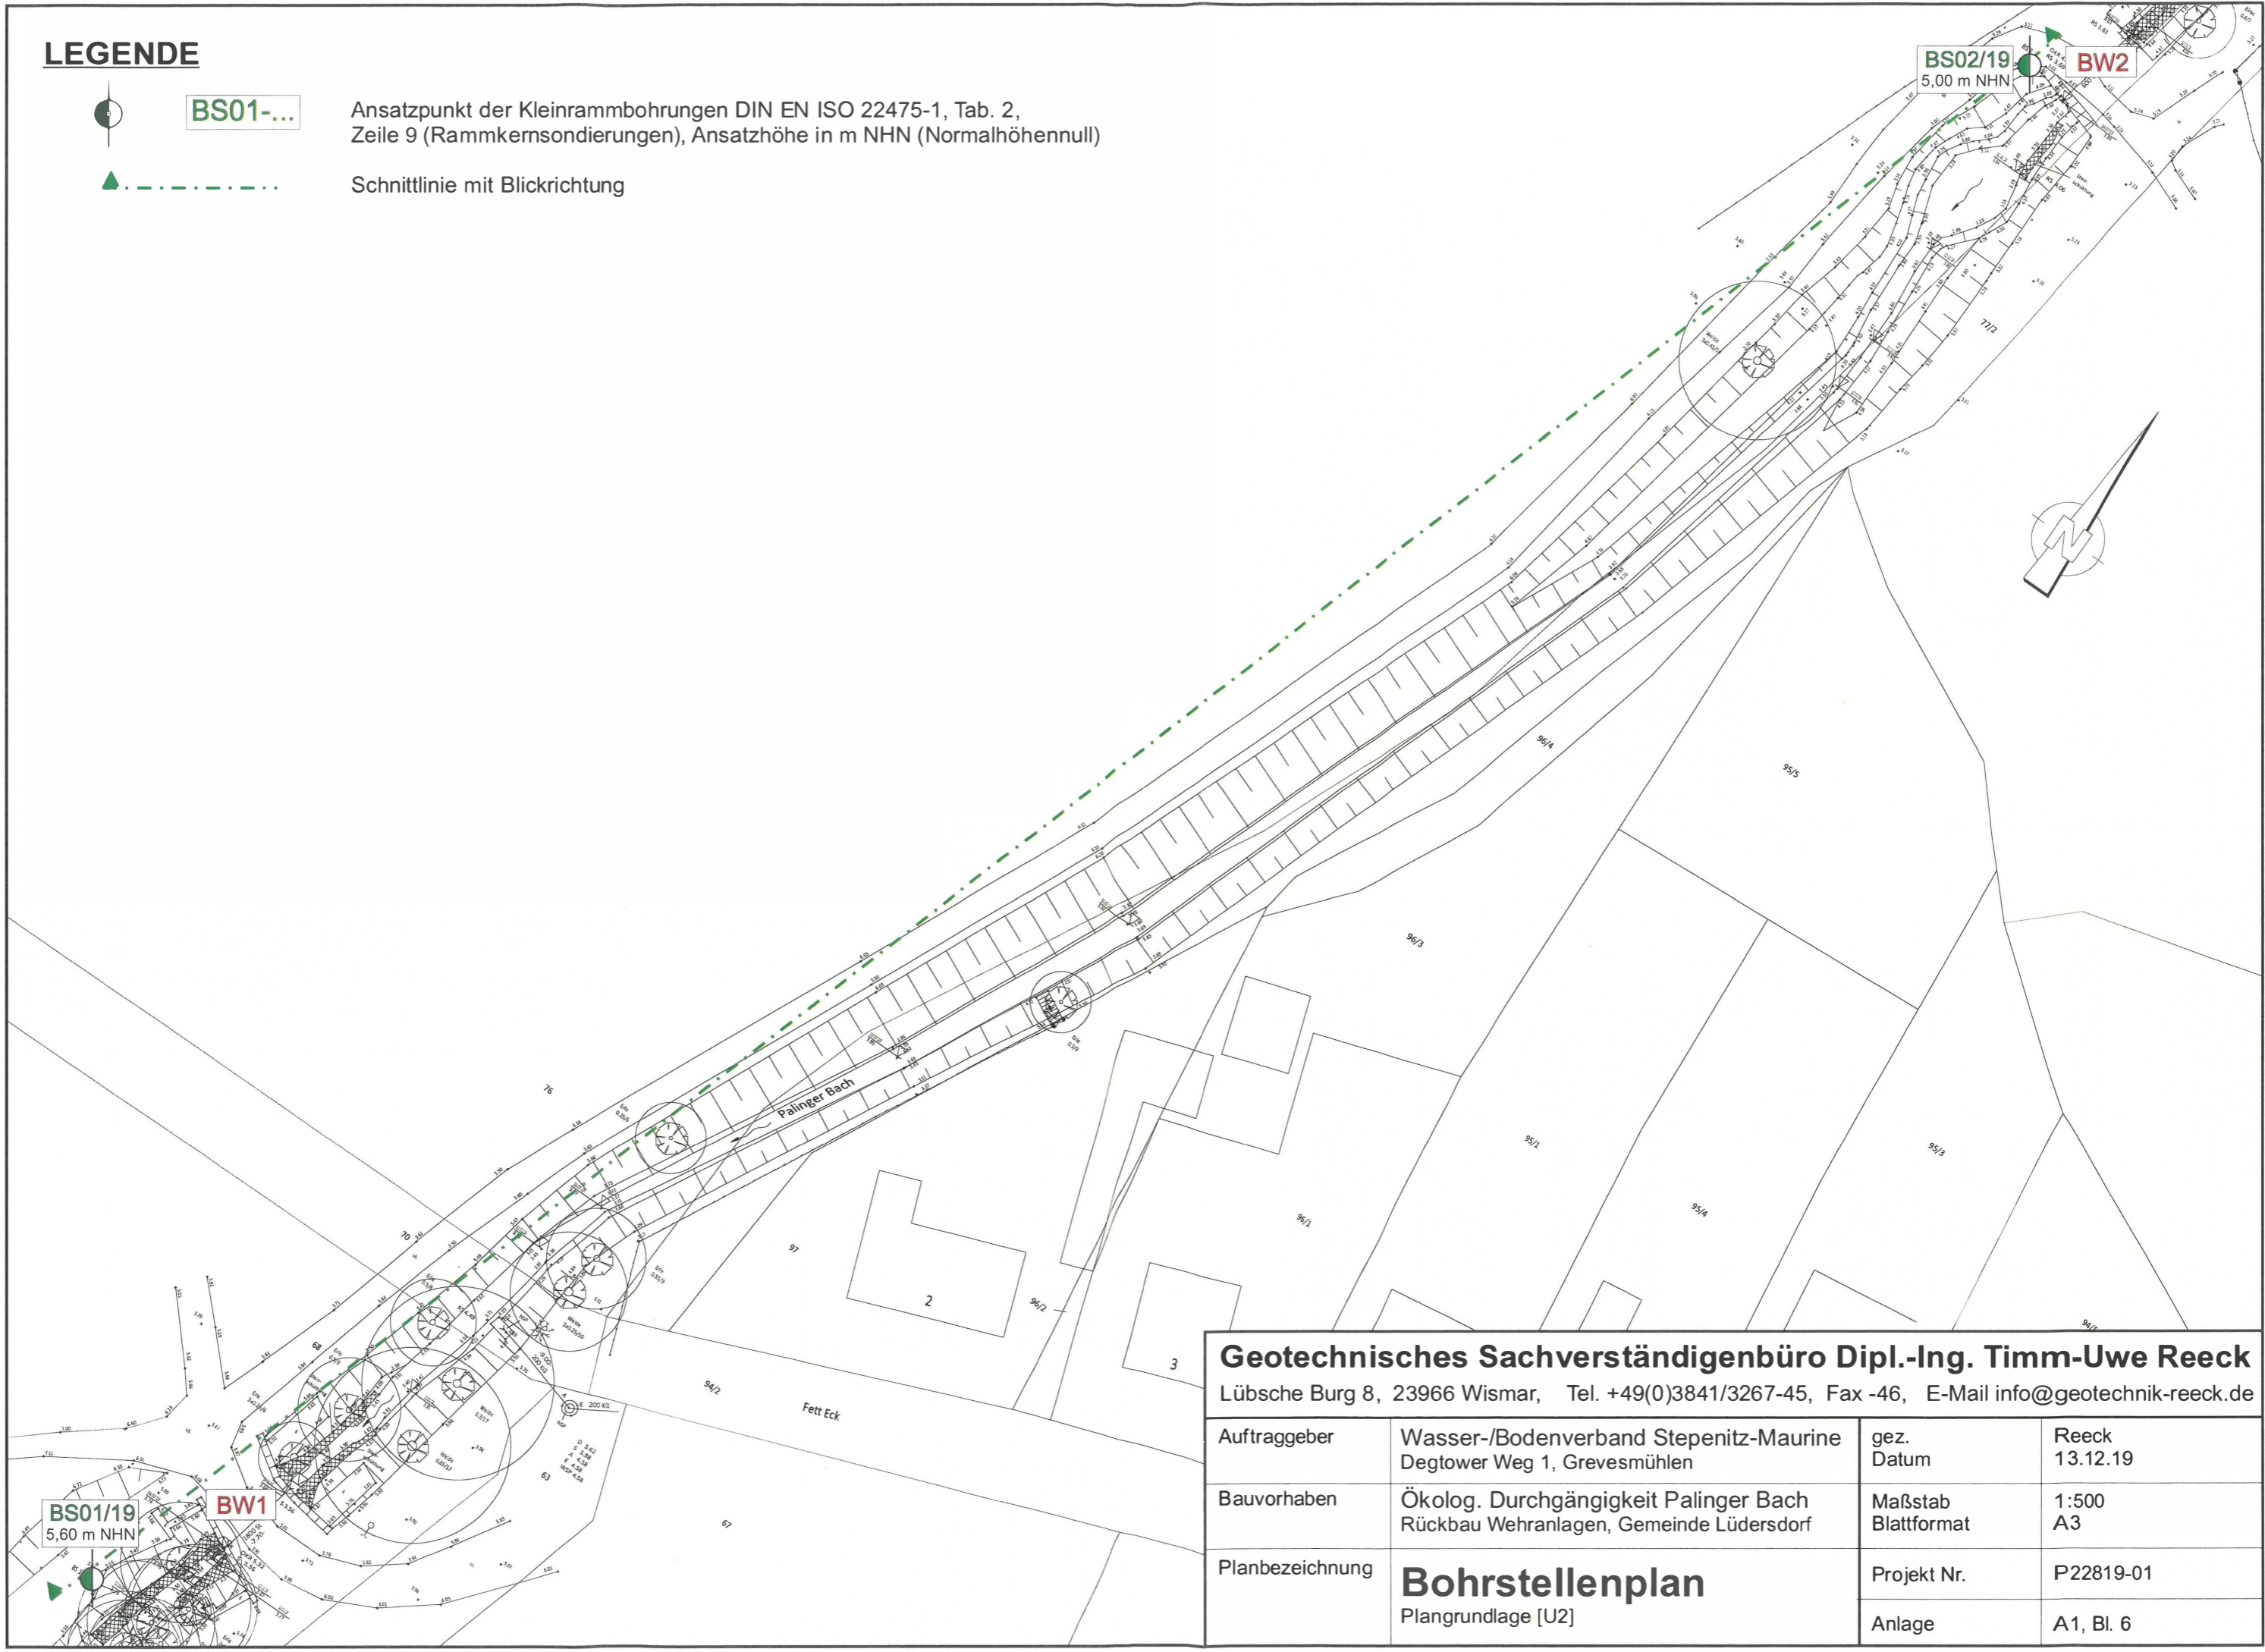
Auftraggeber	Wasser-/Bodenverband Stepenitz-Maurine Degtower Weg 1, Grevesmühlen	gez. Datum	Reeck 13.12.19
Bauvorhaben	Ökolog. Durchgängigkeit Palinger Bach Rückbau Wehranlagen, Gemeinde Lüdersdorf	Maßstab Blattformat	1:500 A3
Planbezeichnung	Bohrstellenplan Plangrundlage [U2]	Projekt Nr.	P22819-01
		Anlage	A1, Bl. 6

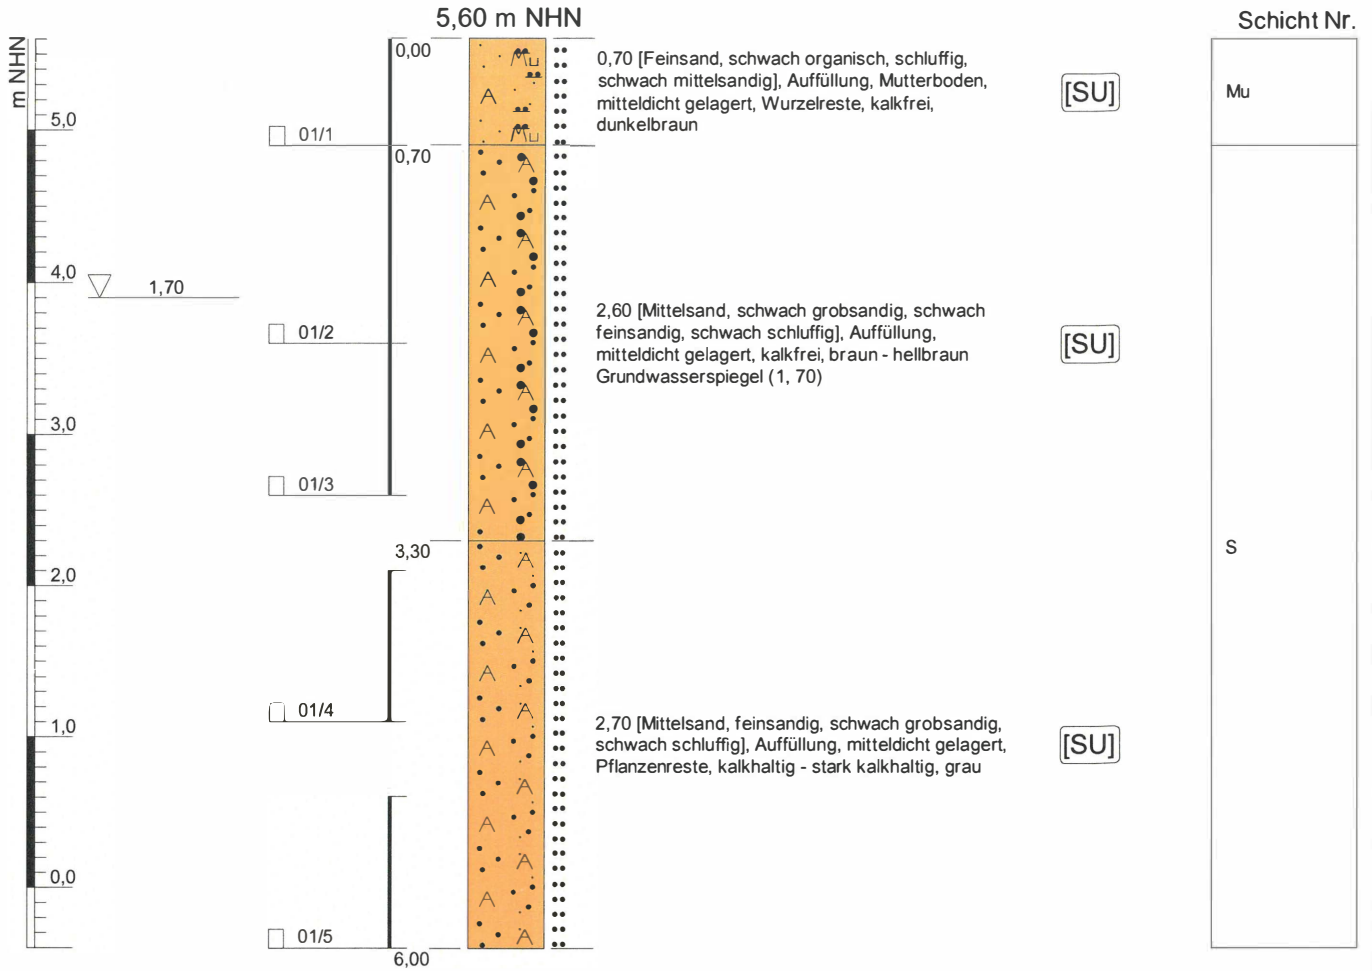
Kleinrammbohrung 190705BS01

Probe	Laborergebnisse
01/1	w(n)=0,096 v(gl)=0,023

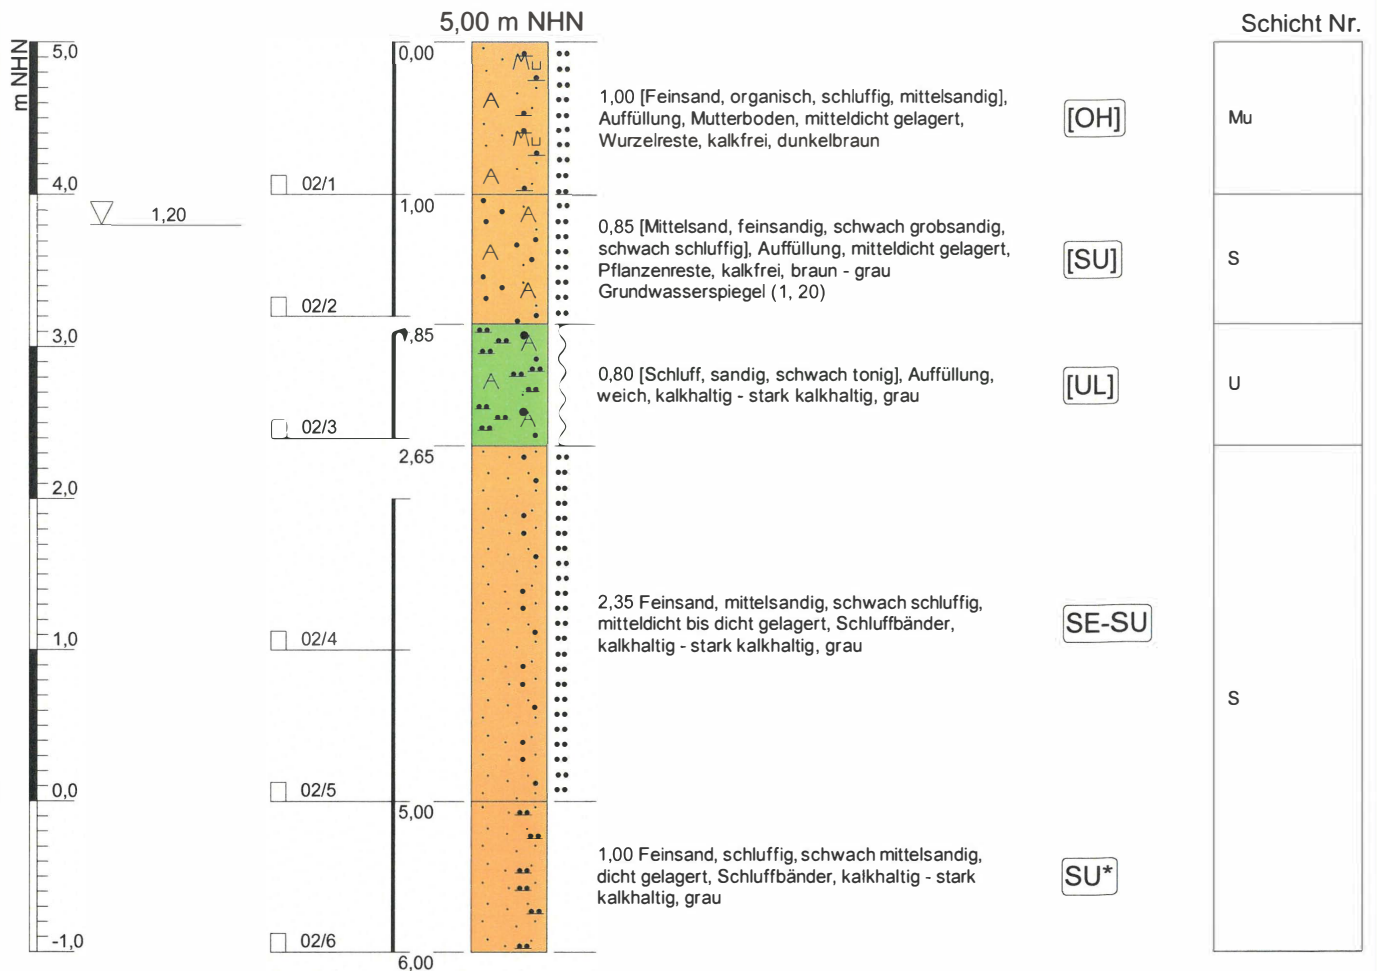
Kleinrammbohrung 190705BS02

Probe	Laboregebnisse
02/1	w(n)=0,187 v(gl)=0,041
02/3	w(n)=0,303
02/4	w(n)=0,210 m($\varnothing < 0,06\text{mm}$)=0,052 m($\varnothing < 2,0\text{mm}$)=1,000 k(f)=5,87E-5 m/s U=2,25 C(c)=1,09

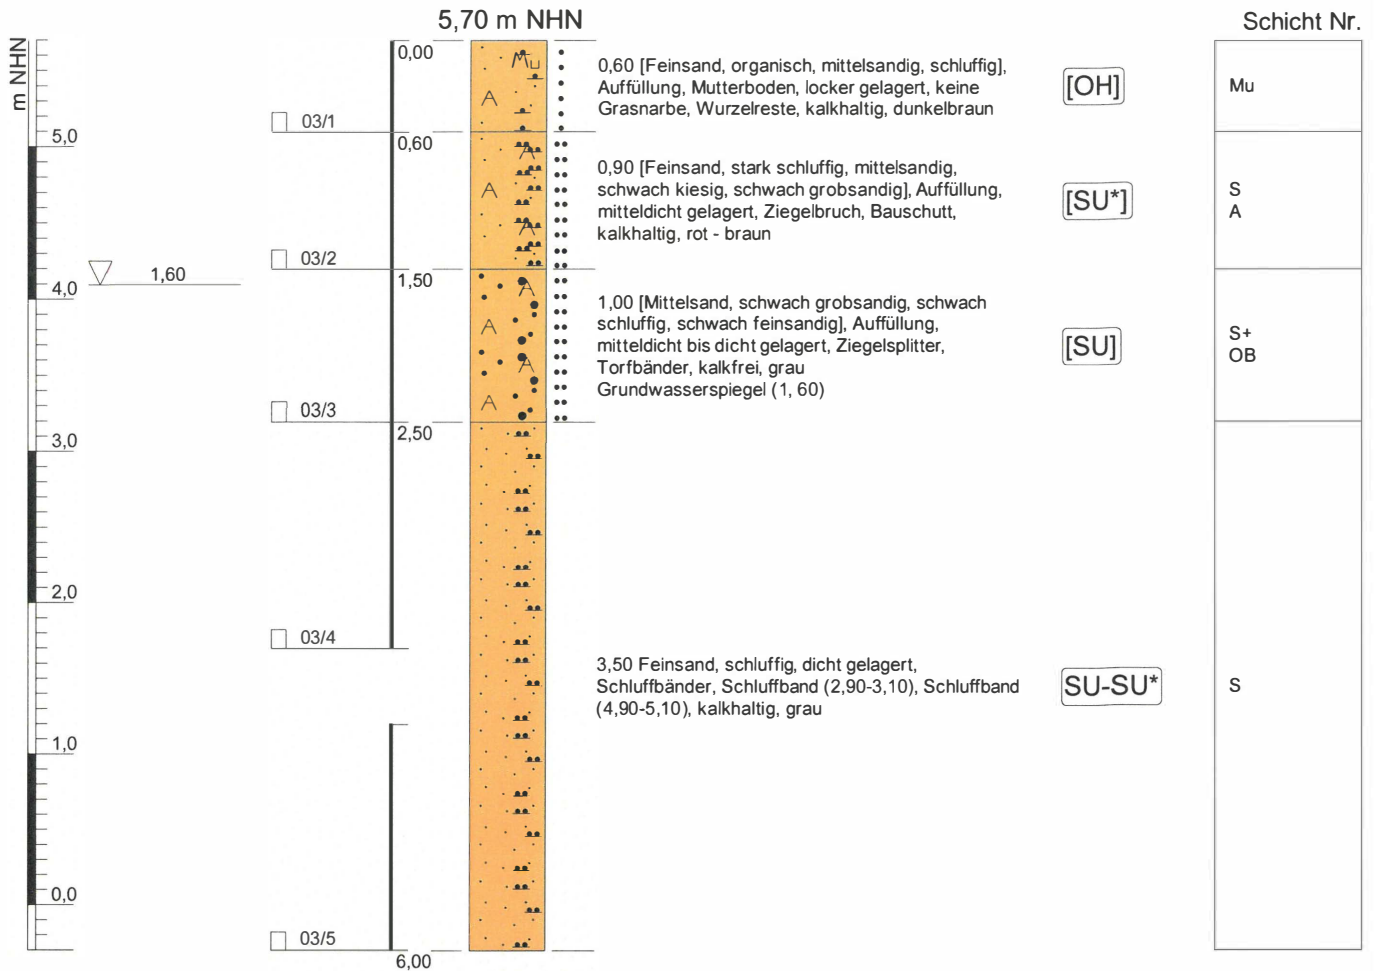
Kleinrammbohrung 190712BS03

Probe	Laborergebnisse
03/1	w(n)=0,096 v(gl)=0,045
03/4	w(n)=0,239 m(\varnothing <0,06mm)=0,171 m(\varnothing <2,0mm)=1,000

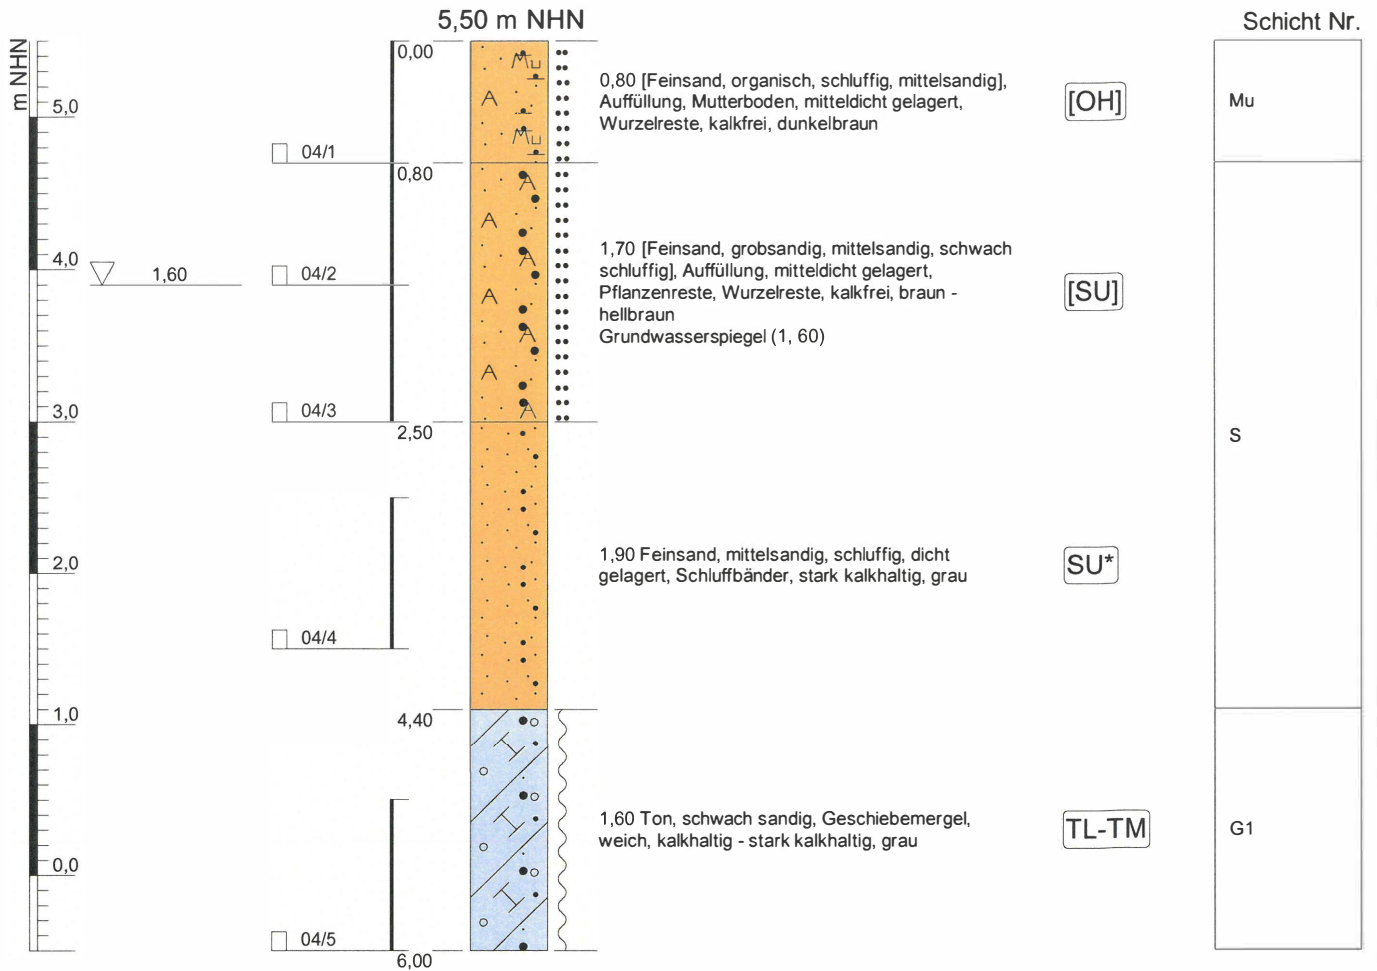
Kleinrammbohrung 190712BS04

Probe	Laboregebnisse
04/1	w(n)=0,081 v(gl)=0,047
04/5	w(n)=0,262 I(c)=0,551

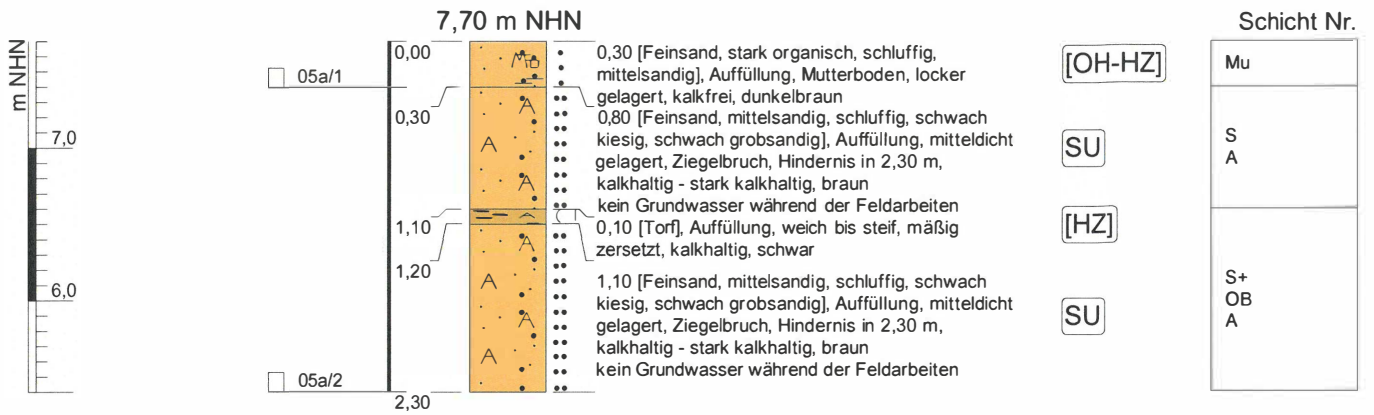
Kleinrammbohrung 190715BS05a

Probe	Laboregebnisse
05a/1	w(n)=0,158 v(g)=0,059

Auftraggeber	Wasser-/Bodenverband Stepenitz-Maurine Degtower Weg 1, 23936 Grevesmühlen	gez. Datum gez.	T.-U. Reeck 19.07.2019
Bauvorhaben	Ökolog. Durchgängigkeit Paligner Bach Rückbau Wehranlagen, Gemeinde Lüdersdorf	Maßstab d. H.	1:50
Planbezeichnung	Bodenprofil BS05a	Bohrfirma Datum von - bis	GSB Reeck 15.07.2019 -
		Projekt Nr. Anlage Nr.	P22819-01 A2, Bl. 5

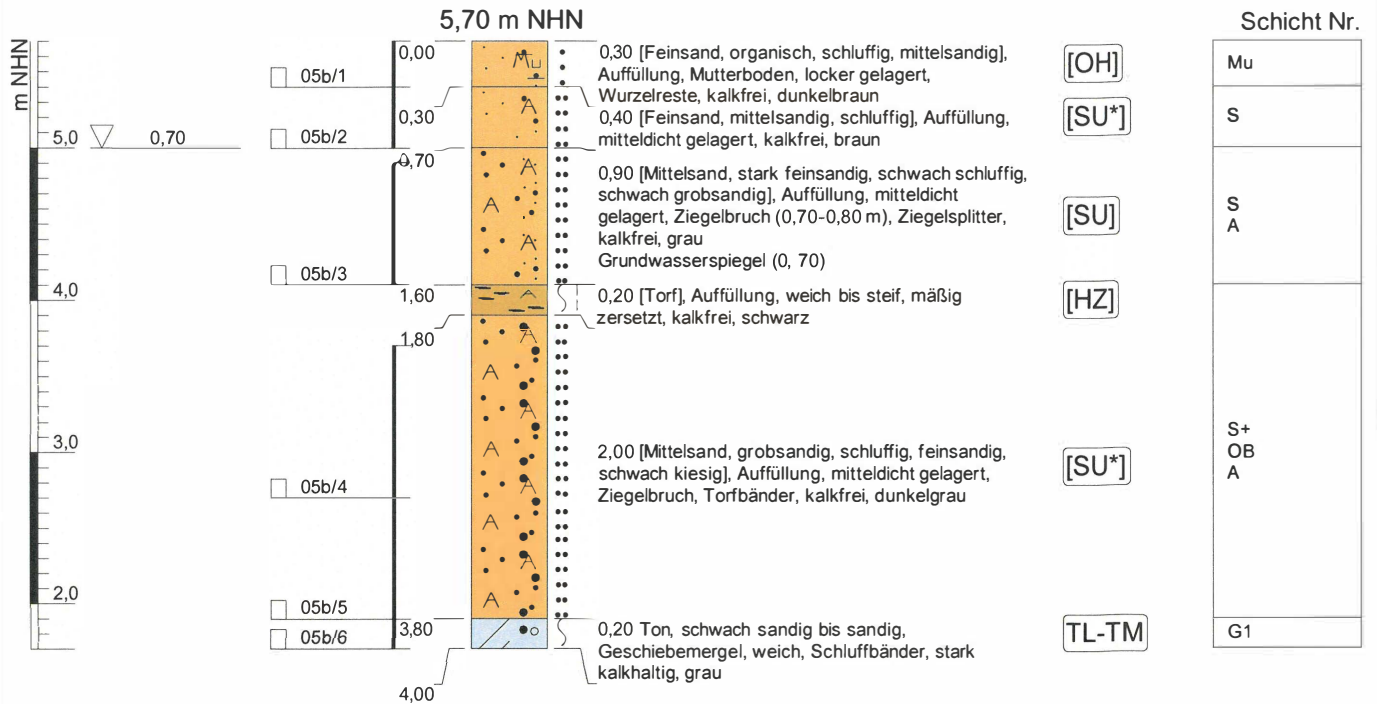
Kleinrammbohrung 190715BS05b

Probe	Laboregebnisse
05b/1	w(n)=0,118 v(gl)=0,031
05b/4	w(n)=0,219 v(gl)=0,011
05b/6	w(n)=0,261 w(L)=0,349 l(p)=0,157 l(c)=0,557

Auftraggeber	Wasser-/Bodenverband Stepenitz-Maurine Degtower Weg 1, 23936 Grevesmühlen	gez. Datum gez.	T.-U. Reeck 19.07.2019
Bauvorhaben	Ökolog. Durchgängigkeit Palinger Bach Rückbau Wehranlagen, Gemeinde Lüdersdorf	Maßstab d. H.	1:50
Planbezeichnung	Bodenprofil BS05b	Bohrfirma Datum von - bis	GSB Reeck 15.07.2019 -
		Projekt Nr. Anlage Nr.	P22819-01 A2, Bl. 6

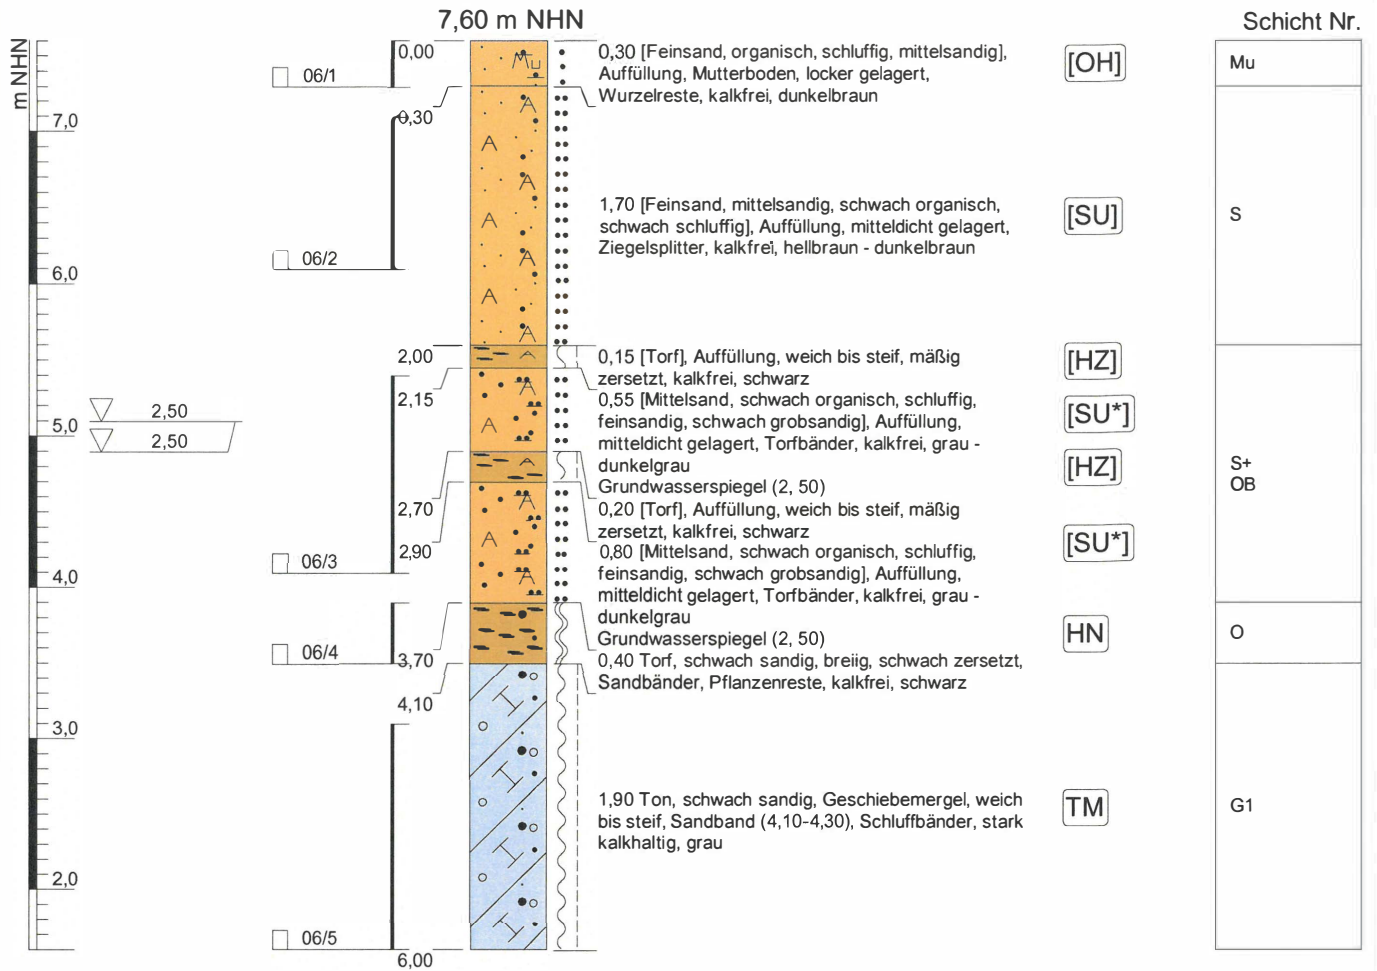
Kleinrammbohrung 190715BS06

Probe	Laborergebnisse
06/1	w(n)=0,128 v(gl)=0,039
06/2	w(n)=0,088
06/3	w(n)=0,323 v(gl)=0,026
06/4	w(n)=1,038 v(gl)=0,126
06/5	w(n)=0,258 w(L)=0,415 I(p)=0,210 I(c)=0,741

Auftraggeber	Wasser-/Bodenverband Stepenitz-Maurine Degtower Weg 1, 23936 Grevesmühlen	gez. Datum gez.	T.-U. Reeck 19.07.2019
Bauvorhaben	Ökolog. Durchgängigkeit Palinger Bach Rückbau Wehranlagen, Gemeinde Lüdersdorf	Maßstab d. H.	1:50
Planbezeichnung	Bodenprofil BS06	Bohrfirma Datum von - bis	GSB Reeck 15.07.2019 -
		Projekt Nr. Anlage Nr.	P22819-01 A2, Bl. 7

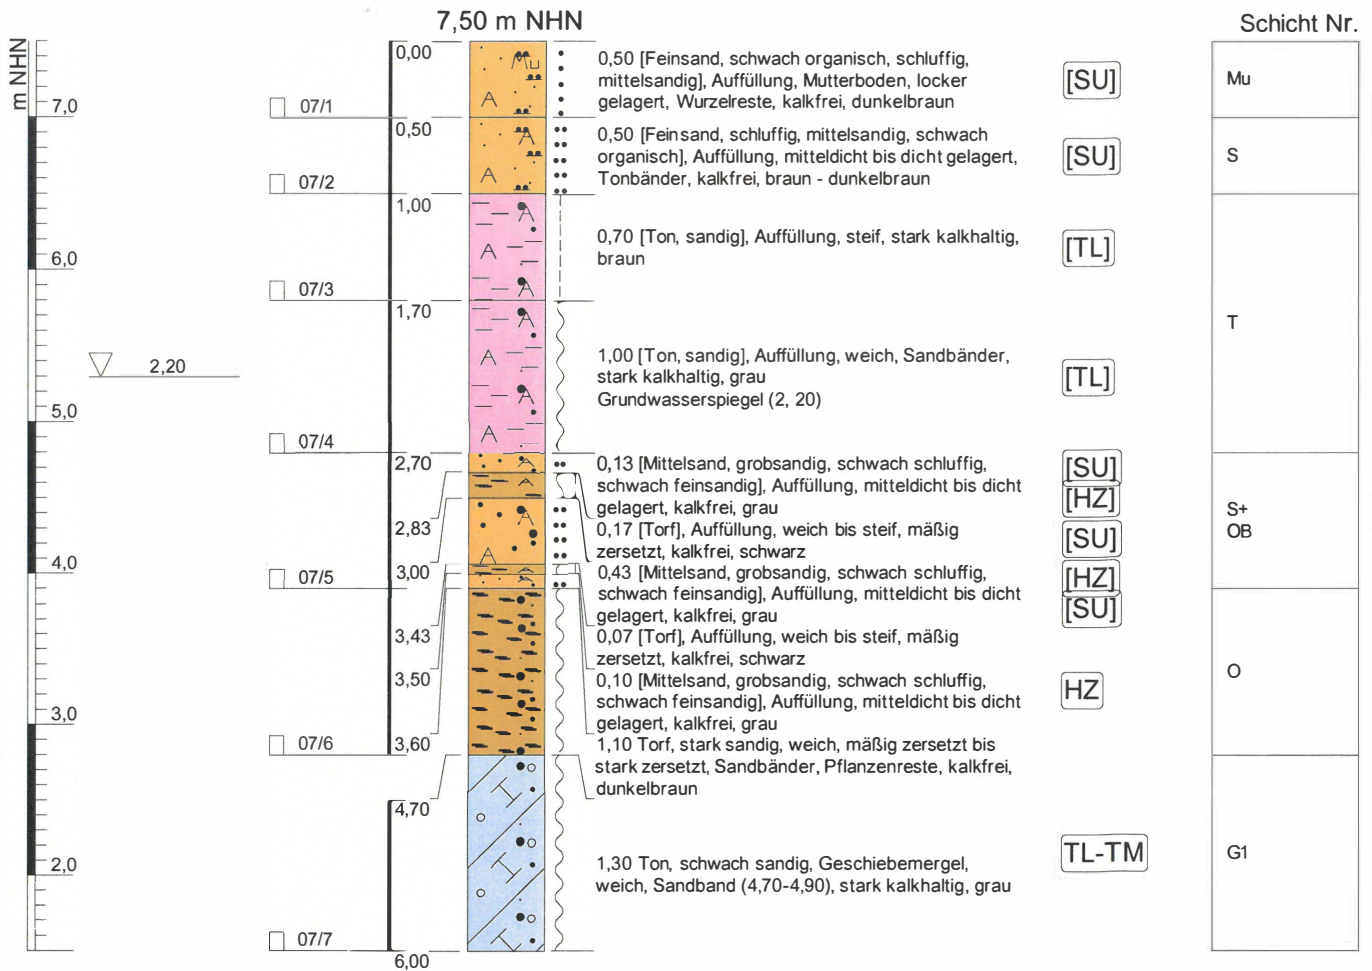
Kleinrammbohrung 190709BS07

Probe	Laboregebnisse
07/1	w(n)=0,054 v(gl)=0,029
07/2	w(n)=0,055 v(gl)=0,014
07/6	w(n)=0,735 v(gl)=0,073
07/7	w(n)=0,274 l(c)=0,669

Auftraggeber	Wasser-/Bodenverband Stepenitz-Maurine Degtower Weg 1, 23936 Grevesmühlen	gez. Datum gez.	T.-U. Reeck 12.07.2019
Bauvorhaben	Ökolog. Durchgängigkeit Palinger Bach Rückbau Wehranlagen, Gemeinde Lüdersdorf	Maßstab d. H.	1:50
Planbezeichnung	Bodenprofil BS07	Bohrfirma Datum von - bis	GSB Reeck 09.07.2019 -
		Projekt Nr. Anlage Nr.	P22819-01 A2, Bl. 8

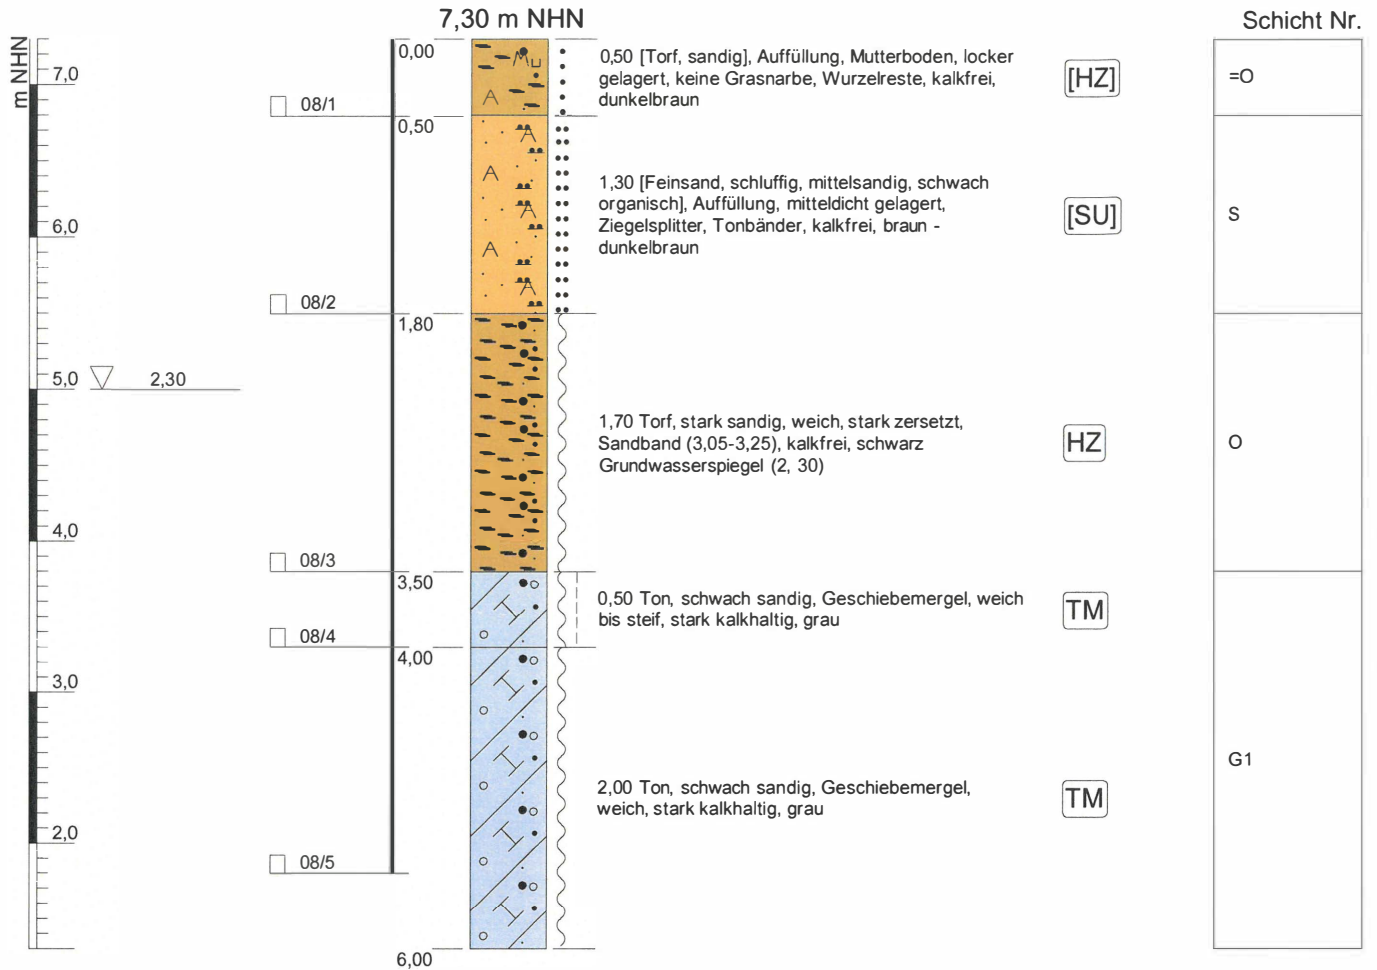
Kleinrammbohrung 190709BS08

Probe	Laboregebnisse
08/1	w(n)=0,253 v(gl)=0,123
08/2	w(n)=0,104 v(gl)=0,029
08/3	w(n)=0,614 v(gl)=0,068
08/4	w(n)=0,272
08/5	w(n)=0,275 l(c)=0,665

Auftraggeber	Wasser-/Bodenverband Stepenitz-Maurine Degtower Weg 1, 23936 Grevesmühlen	gez. Datum gez.	T.-U. Reeck 12.07.2019
Bauvorhaben	Ökolog. Durchgängigkeit Palinger Bach Rückbau Wehranlagen, Gemeinde Lüdersdorf	Maßstab d. H.	1:50
Planbezeichnung	Bodenprofil BS08	Bohrfirma Datum von - bis	GSB Reeck 09.07.2019 -
		Projekt Nr. Anlage Nr.	P22819-01 A2, Bl. 9

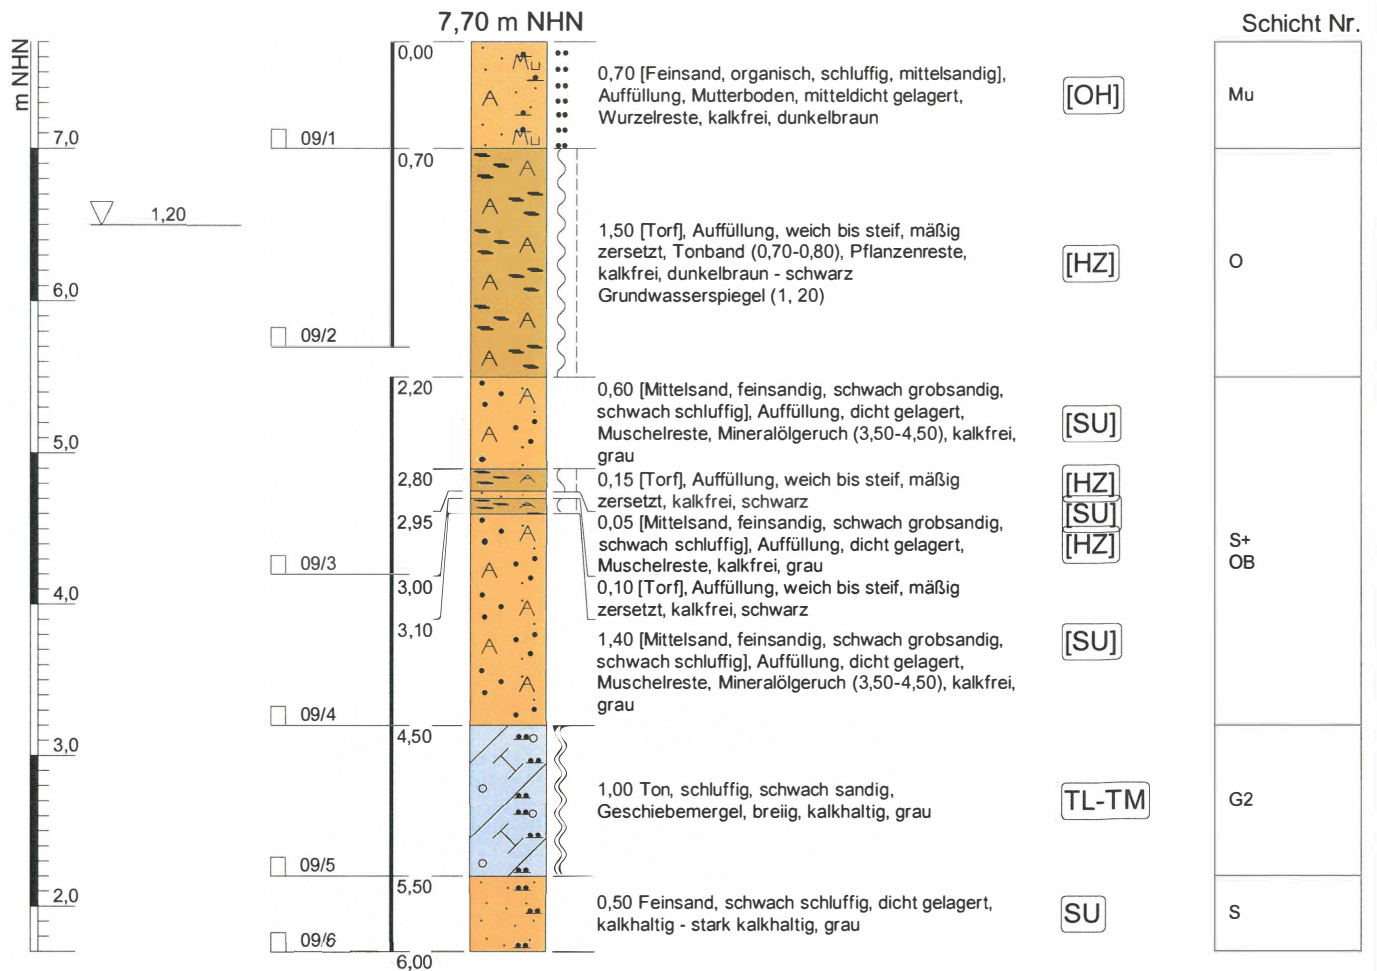
Kleinrammbohrung 190705BS09

Probe	Laborergebnisse						
09/1	w(n)=0,176	v(gl)=0,031					
09/2	w(n)=1,634	v(gl)=0,244					
09/5	w(n)=0,285						
09/6	w(n)=0,235	m(\varnothing <0,06mm)=0,072	m(\varnothing <2,0mm)=1,000	k(f)=4,4E-5 m/s	U=2,03	C(c)=0,88

Auftraggeber	Wasser-/Bodenverband Stepenitz-Maurine Degtower Weg 1, 23936 Grevesmühlen	gez. Datum gez.	T.-U. Reeck 08.07.2019
Bauvorhaben	Ökolog. Durchgängigkeit Palinger Bach Rückbau Wehranlagen, Gemeinde Lüdersdorf	Maßstab d. H.	1:50
Planbezeichnung	Bodenprofil BS09	Bohrfirma Datum von - bis	GSB Reeck 05.07.2019 -
		Projekt Nr. Anlage Nr.	P22819-01 A2, Bl. 10

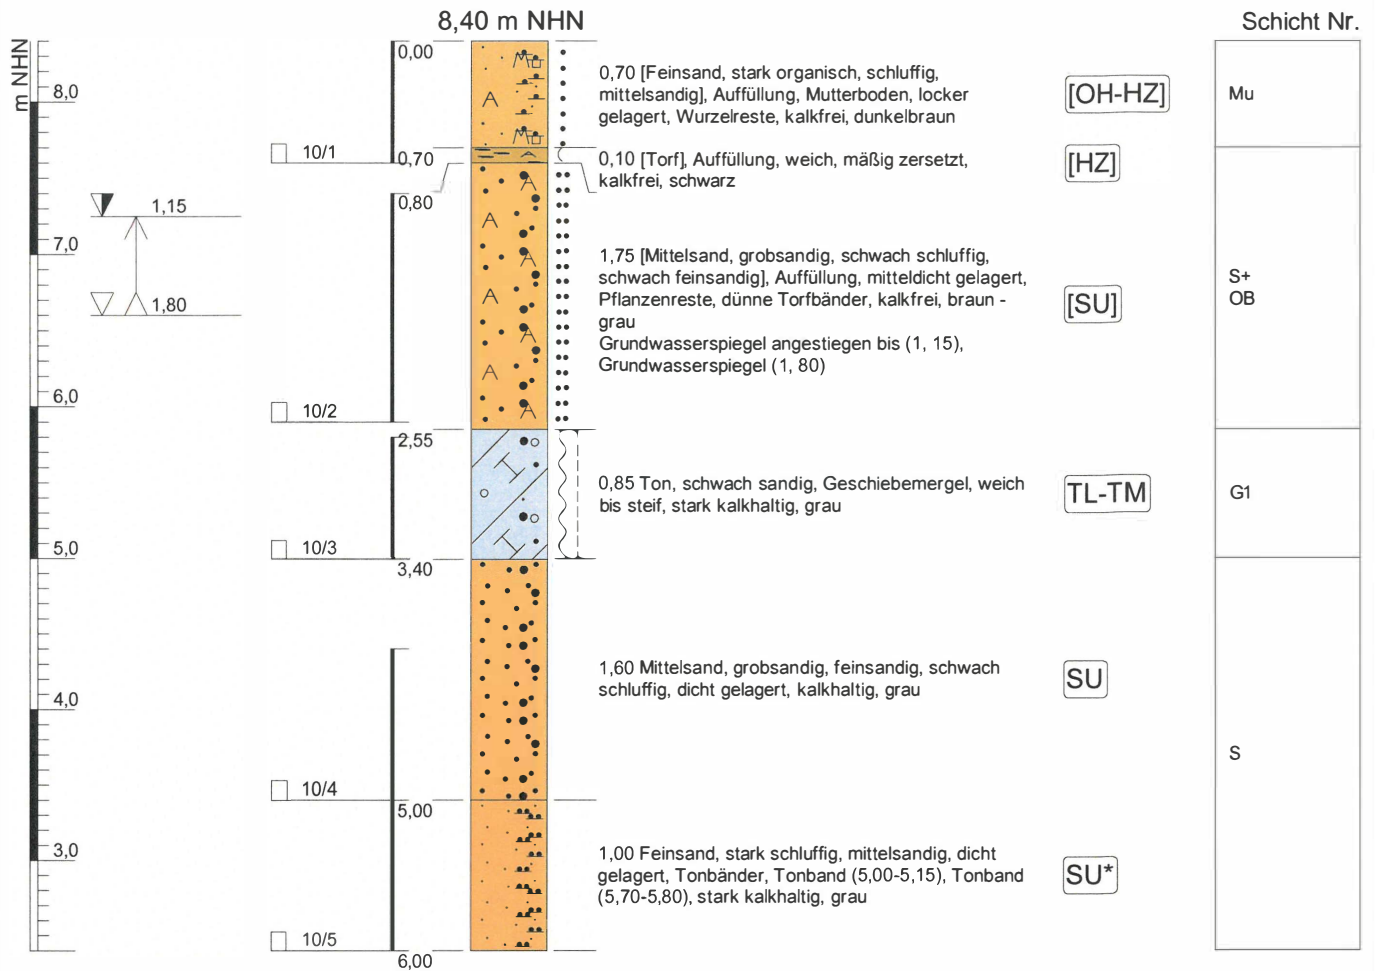
Kleinrammbohrung 190708BS10

Probe	Laboreergebnisse
10/1	w(n)=0,115 v(gl)=0,062
10/3	w(n)=0,221

Auftraggeber	Wasser-/Bodenverband Stepenitz-Maurine Degtower Weg 1, 23936 Grevesmühlen	gez. Datum gez.	T.-U. Reeck 08.07.2019
Bauvorhaben	Ökolog. Durchgängigkeit Palinger Bach Rückbau Wehranlagen, Gemeinde Lüdersdorf	Maßstab d. H.	1:50
Planbezeichnung	Bodenprofil BS10	Bohrfirma Datum von - bis	GSB Reeck 08.07.2019 -
		Projekt Nr. Anlage Nr.	P22819-01 A2, Bl. 11

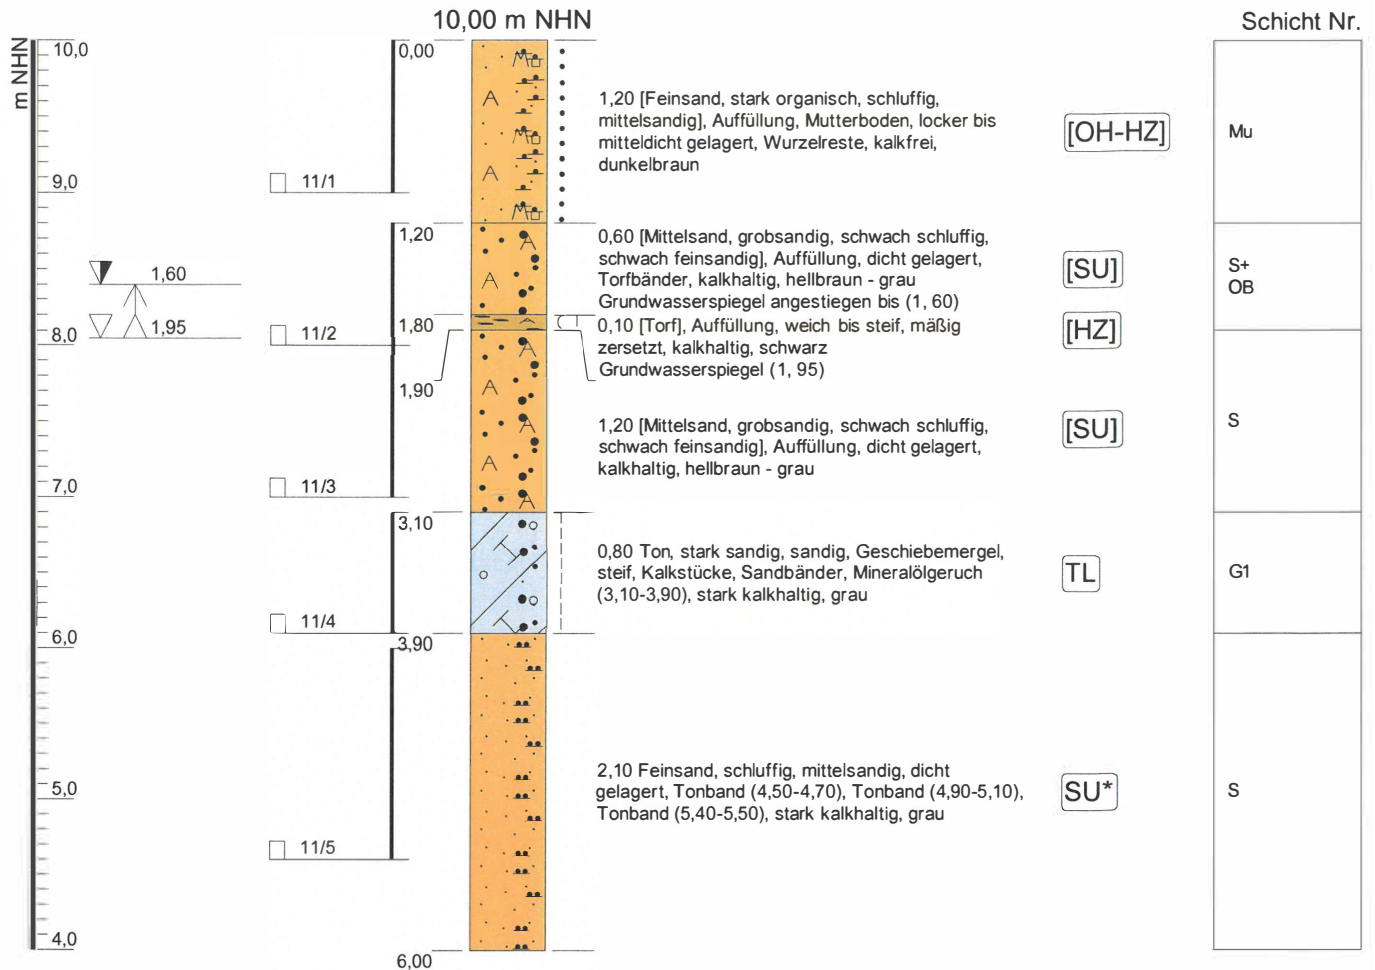
Kleinrammbohrung 190708BS11

Probe	Laboregebnisse
11/1	w(n)=0,073 v(gl)=0,061
11/3	w(n)=0,200
11/5	w(n)=0,205 m(\varnothing <0,06mm)=0,235 m(\varnothing <2,0mm)=1,000

Auftraggeber	Wasser-/Bodenverband Stepenitz-Maurine Degtower Weg 1, 23936 Grevesmühlen	gez. Datum gez.	T.-U. Reeck 08.07.2019
Bauvorhaben	Ökolog. Durchgängigkeit Paligner Bach Rückbau Wehranlagen, Gemeinde Lüdersdorf	Maßstab d. H.	1:50
Planbezeichnung	Bodenprofil BS11	Bohrfirma Datum von - bis	GSB Reeck 08.07.2019 -
		Projekt Nr. Anlage Nr.	P22819-01 A2, Bl. 12

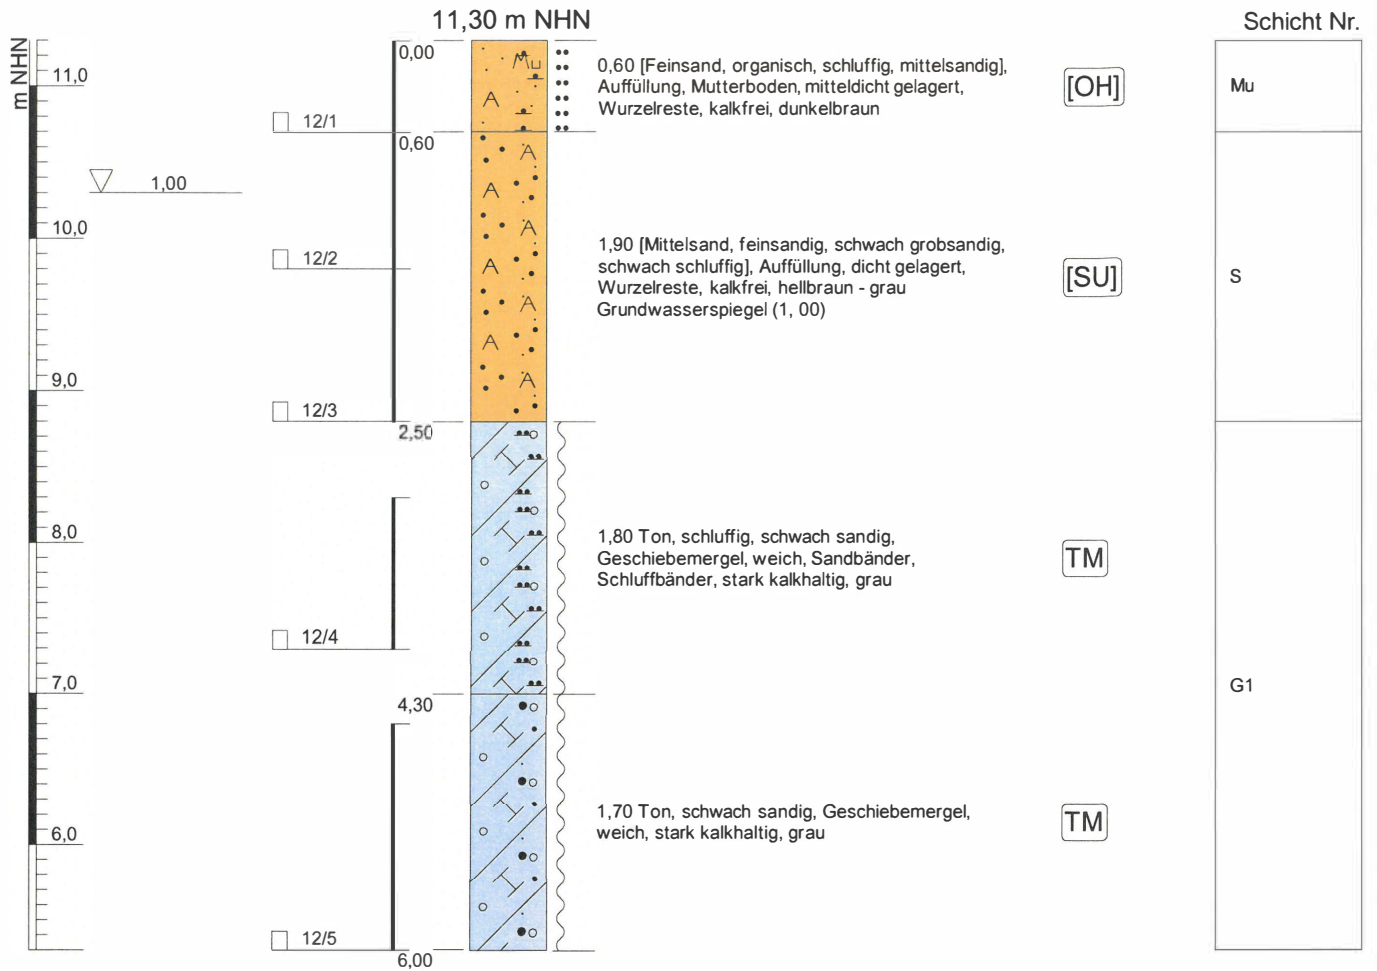
Kleinrammbohrung 190710BS12

Probe	Laboregebnisse
12/1	w(n)=0,237 v(gl)=0,034
12/4	w(n)=0,303
12/5	w(n)=0,311

Auftraggeber	Wasser-/Bodenverband Stepenitz-Maurine Degtower Weg 1, 23936 Grevesmühlen	gez. Datum gez.	T.-U. Reeck 12.07.2019
Bauvorhaben	Ökolog. Durchgängigkeit Paligner Bach Rückbau Wehranlagen, Gemeinde Lüdersdorf	Maßstab d. H.	1:50
Planbezeichnung	Bodenprofil BS12	Bohrfirma Datum von - bis	GSB Reeck 10.07.2019 -
		Projekt Nr. Anlage Nr.	P22819-01 A2, Bl. 13

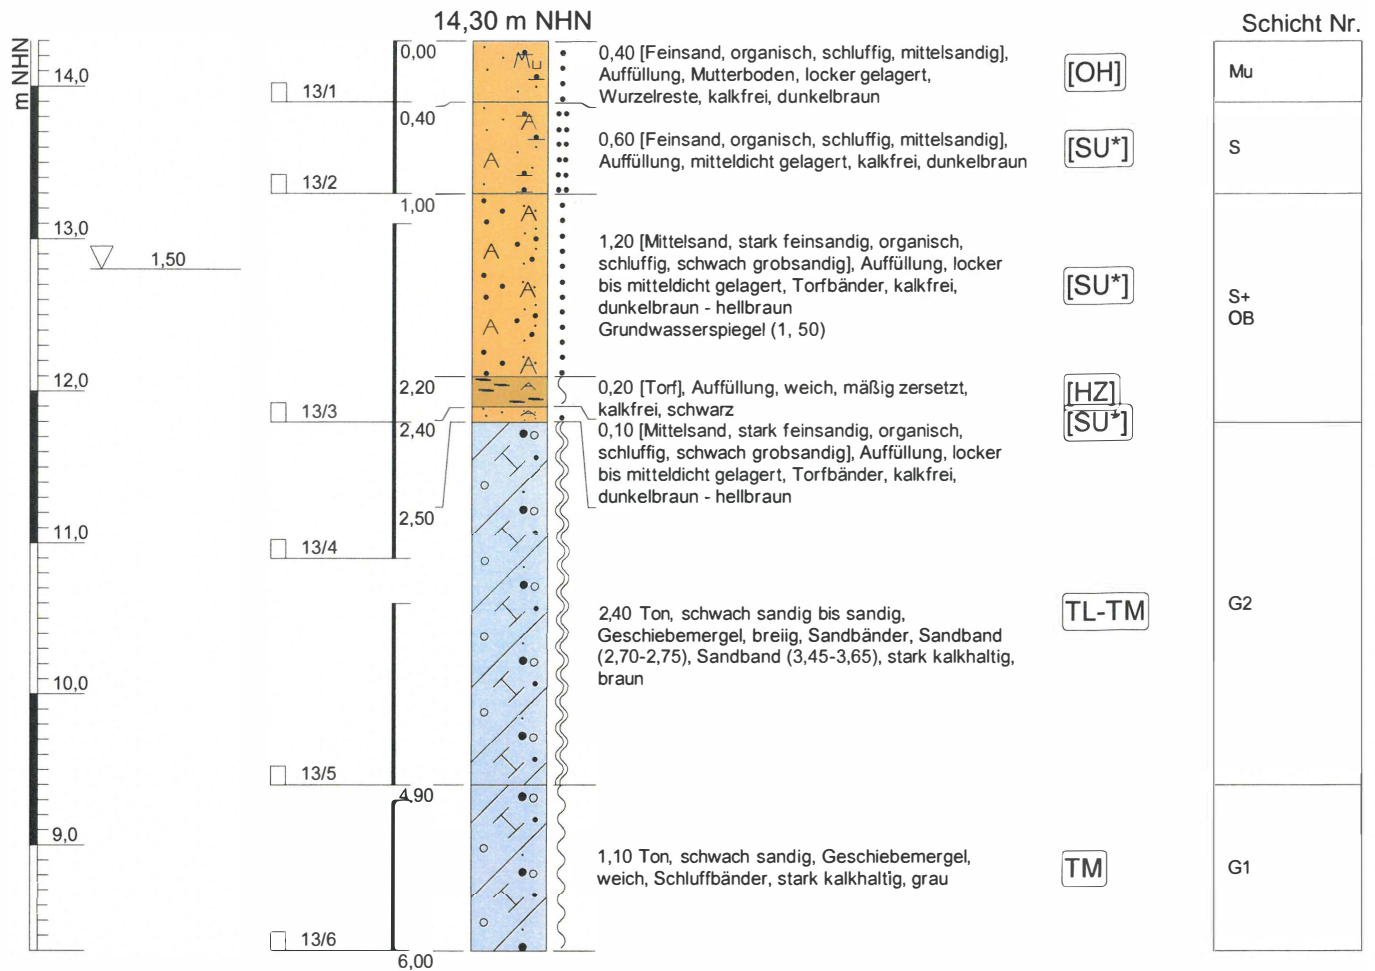
Kleinrammbohrung 190712BS13

Probe	Laborergebnisse			
13/1	w(n)=0,106	v(gl)=0,041		
13/2	w(n)=0,119	v(gl)=0,023		
13/3	w(n)=0,245	v(gl)=0,022		
13/5	w(n)=0,304	w(L)=0,361	l(p)=0,172	l(c)=0,330
13/6	w(n)=0,316

Auftraggeber	Wasser-/Bodenverband Stepenitz-Maurine Degtower Weg 1, 23936 Grevesmühlen	gez. Datum gez.	T.-U. Reeck 12.07.2019
Bauvorhaben	Ökolog. Durchgängigkeit Paligner Bach Rückbau Wehranlagen, Gemeinde Lüdersdorf	Maßstab d. H.	1:50
Planbezeichnung	Bodenprofil BS13	Bohrfirma Datum von - bis	GSB Reeck 12.07.2019 -
		Projekt Nr. Anlage Nr.	P22819-01 A2, Bl. 14
