Geotechnischer Untersuchungsbericht (Baugrundgutachten)

Objekt : **Ökologische Durchgängigkeit des Palinger
Baches, Rückbau von Wehranlagen**
Gemeinde Lüdersdorf
Gemarkungen Herrenburg, Flur 1 und
Palingen, Flur 4, jeweils diverse Flurstücke

Projekt Nr. : **P22819-02**

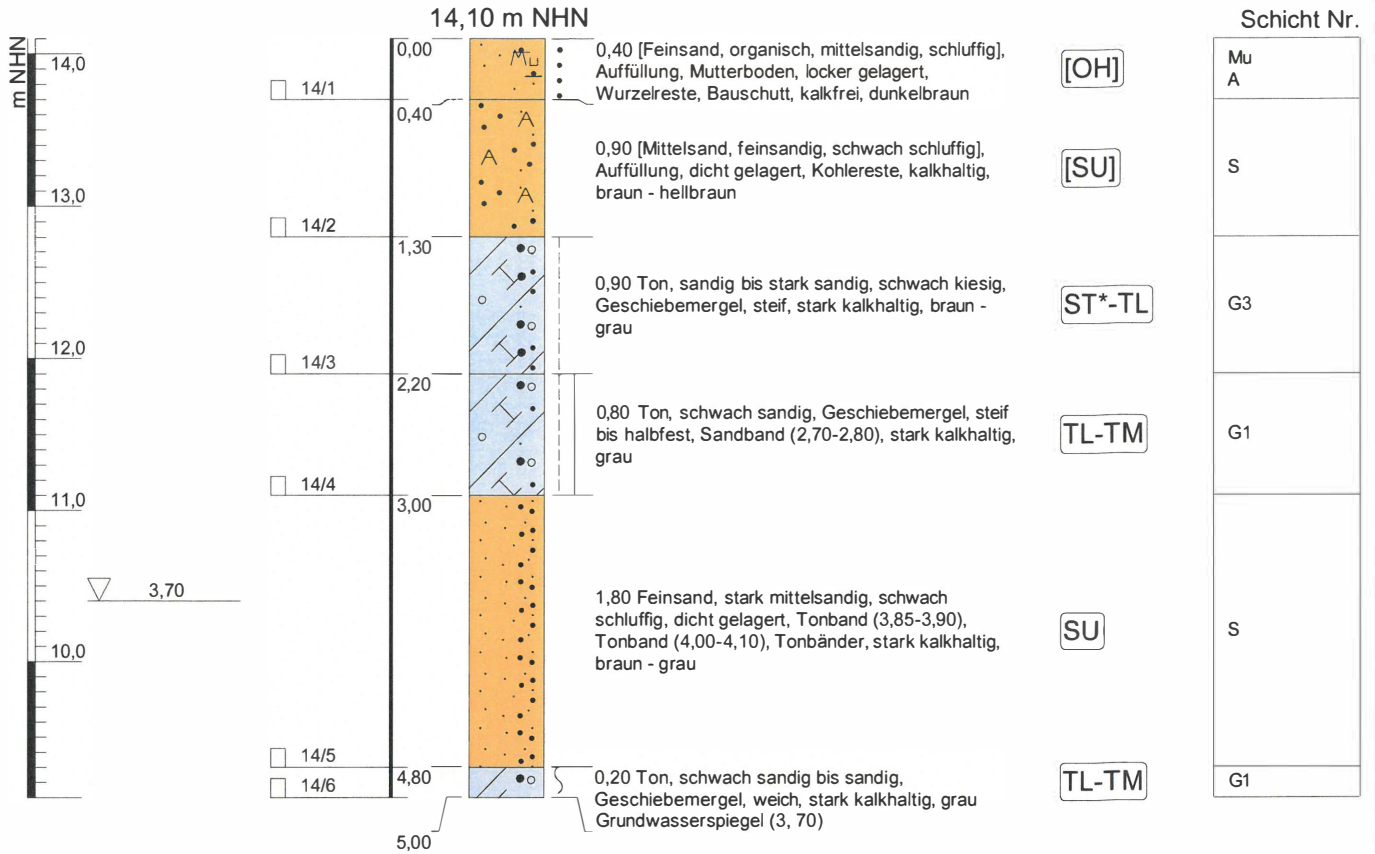
Kleinrammbohrung 190710BS14

Probe	Laborergebnisse			
14/1	w(n)=0,060	v(gl)=0,033		
14/3	w(n)=0,142	w(L)=0,231	l(p)=0,098	l(c)=0,895
14/4	w(n)=0,212			
14/6	w(n)=0,328

Auftraggeber	Wasser-/Bodenverband Stepenitz-Maurine Degtower Weg 1, 23936 Grevesmühlen	gez. Datum gez.	T.-U. Reeck 12.07.2019
Bauvorhaben	Ökolog. Durchgängigkeit Paligner Bach Rückbau Wehranlagen, Gemeinde Lüdersdorf	Maßstab d. H.	1:50
Planbezeichnung	Bodenprofil BS14	Bohrfirma Datum von - bis	GSB Reeck 10.07.2019 -
		Projekt Nr. Anlage Nr.	P22819-01 A2, Bl. 15

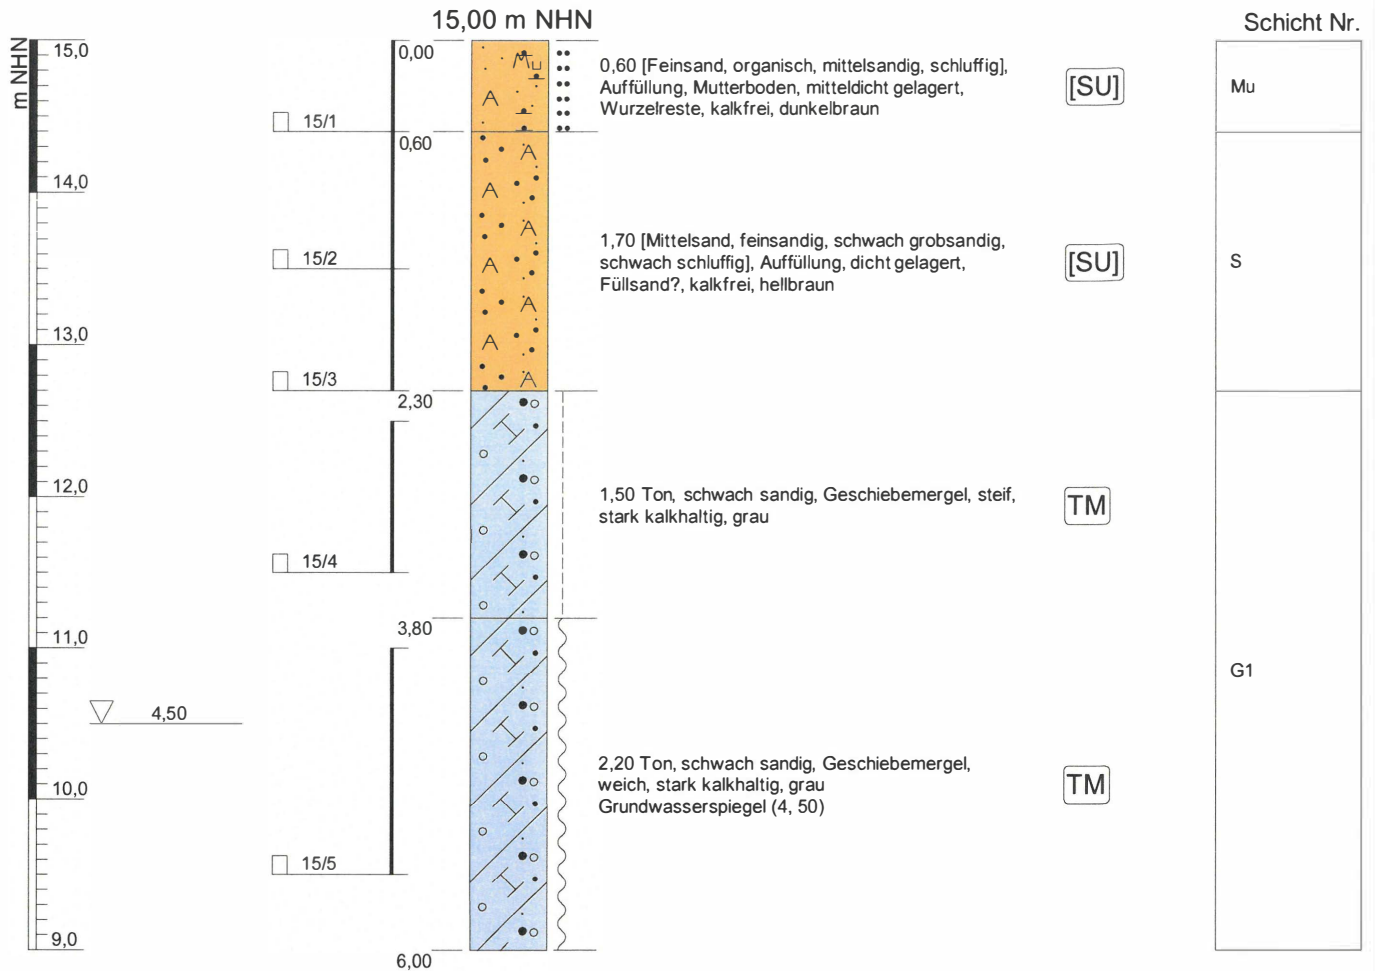
Kleinrammbohrung 190711BS15

Probe	Laborergebnisse	
15/1	w(n)=0,047	v(gl)=0,025
15/4	w(n)=0,227	l(c)=0,779
15/5	w(n)=0,246	l(c)=0,668

Auftraggeber	Wasser-/Bodenverband Stepenitz-Maurine Degtower Weg 1, 23936 Grevesmühlen	gez. Datum gez.	T.-U. Reeck 12.07.2019
Bauvorhaben	Ökolog. Durchgängigkeit Palinger Bach Rückbau Wehranlagen, Gemeinde Lüdersdorf	Maßstab d. H.	1:50
Planbezeichnung	Bodenprofil BS15	Bohrfirma Datum von - bis	GSB Reeck 11.07.2019 -
		Projekt Nr. Anlage Nr.	P22819-01 A2, Bl. 16

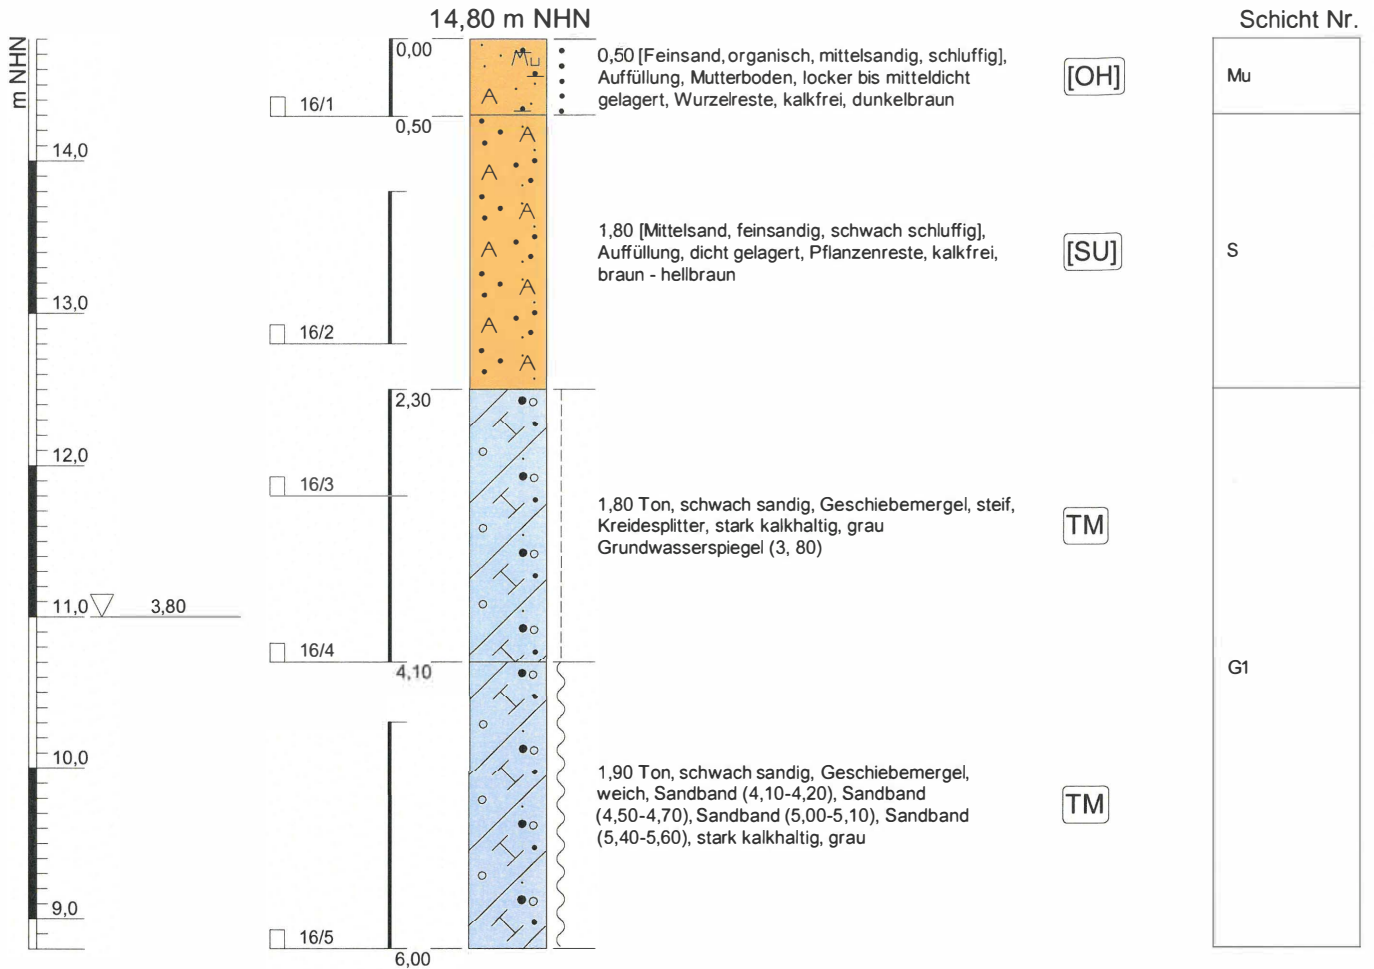
Kleinrammbohrung 190711BS16

Probe	Laboregebnisse
16/1	w(n)=0,056 v(g)=0,030
16/3	w(n)=0,207 w(L)=0,401 l(p)=0,207 l(c)=0,936
16/5	w(n)=0,319

Auftraggeber	Wasser-/Bodenverband Stepenitz-Maurine Degtower Weg 1, 23936 Grevesmühlen	gez. Datum gez.	T.-U. Reeck 12.07.2019
Bauvorhaben	Ökolog. Durchgängigkeit Palinger Bach Rückbau Wehranlagen, Gemeinde Lüdersdorf	Maßstab d. H.	1:50
Planbezeichnung	Bodenprofil BS16	Bohrfirma Datum von - bis	GSB Reeck 11.07.2019 -
		Projekt Nr. Anlage Nr.	P22819-01 A2, Bl. 17

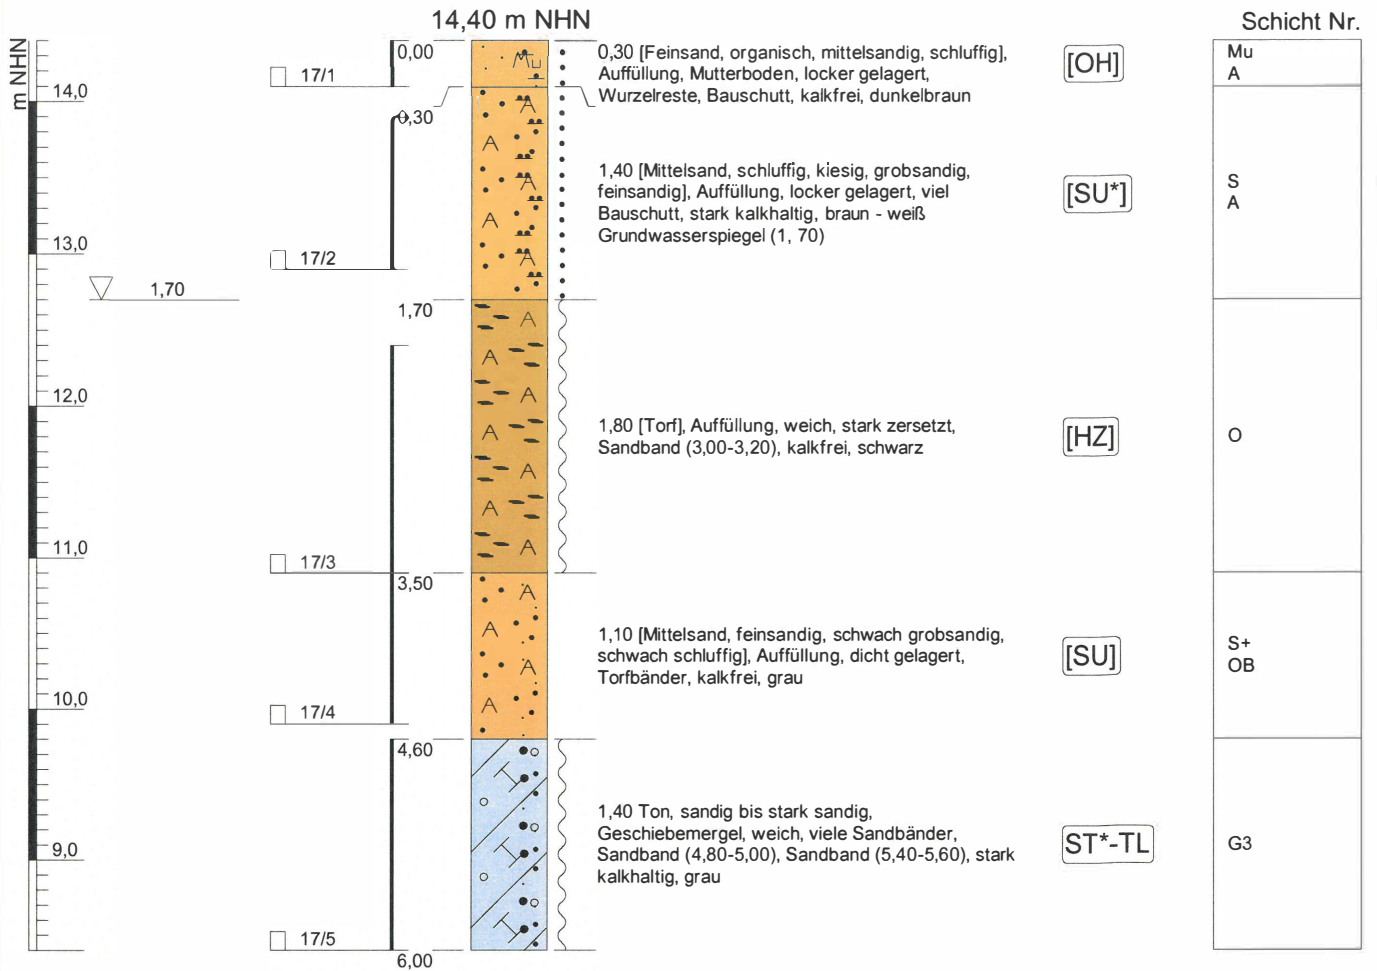
Kleinrammbohrung 190711BS17

Probe	Laborergebnisse	
17/1	w(n)=0,046	v(gl)=0,035
17/3	w(n)=1,383	v(gl)=0,174
17/5	w(n)=0,169	l(c)=0,630

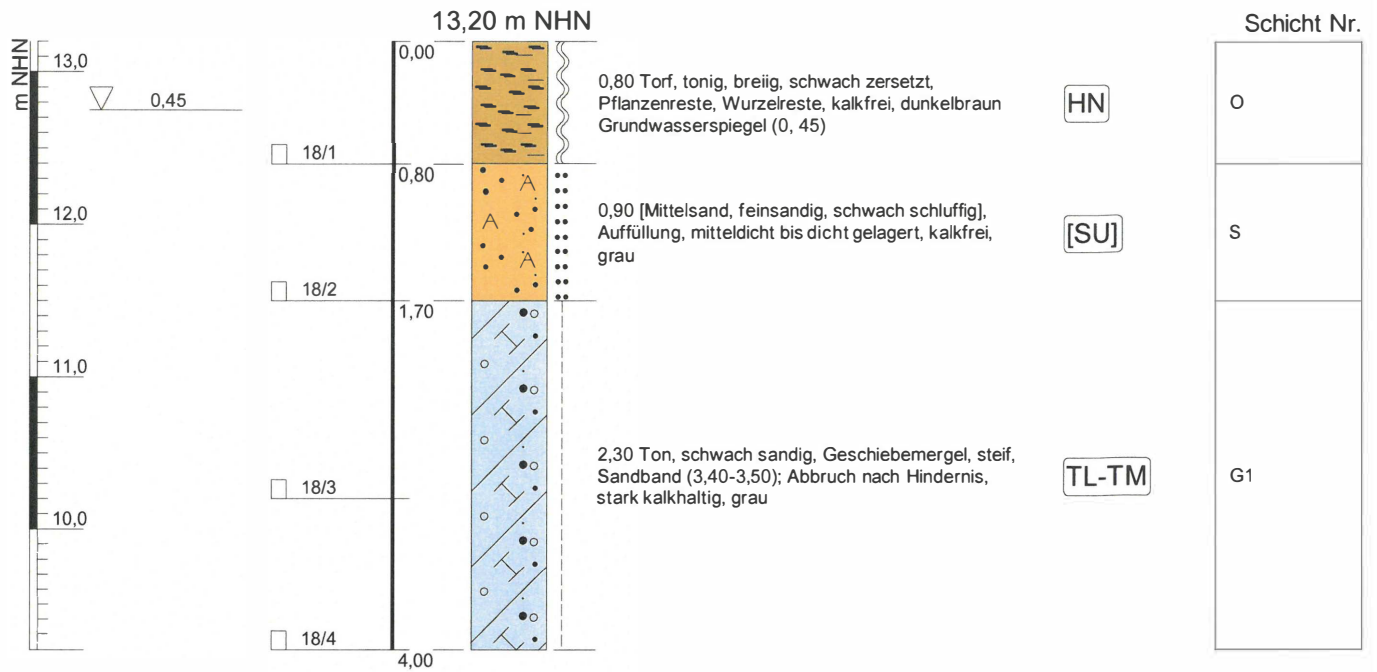
Kleinrammbohrung 190710BS18

Probe	Laborergebnisse
18/1	w(n)=1,695 v(gl)=0,223
18/4	w(n)=0,225 l(c)=0,849

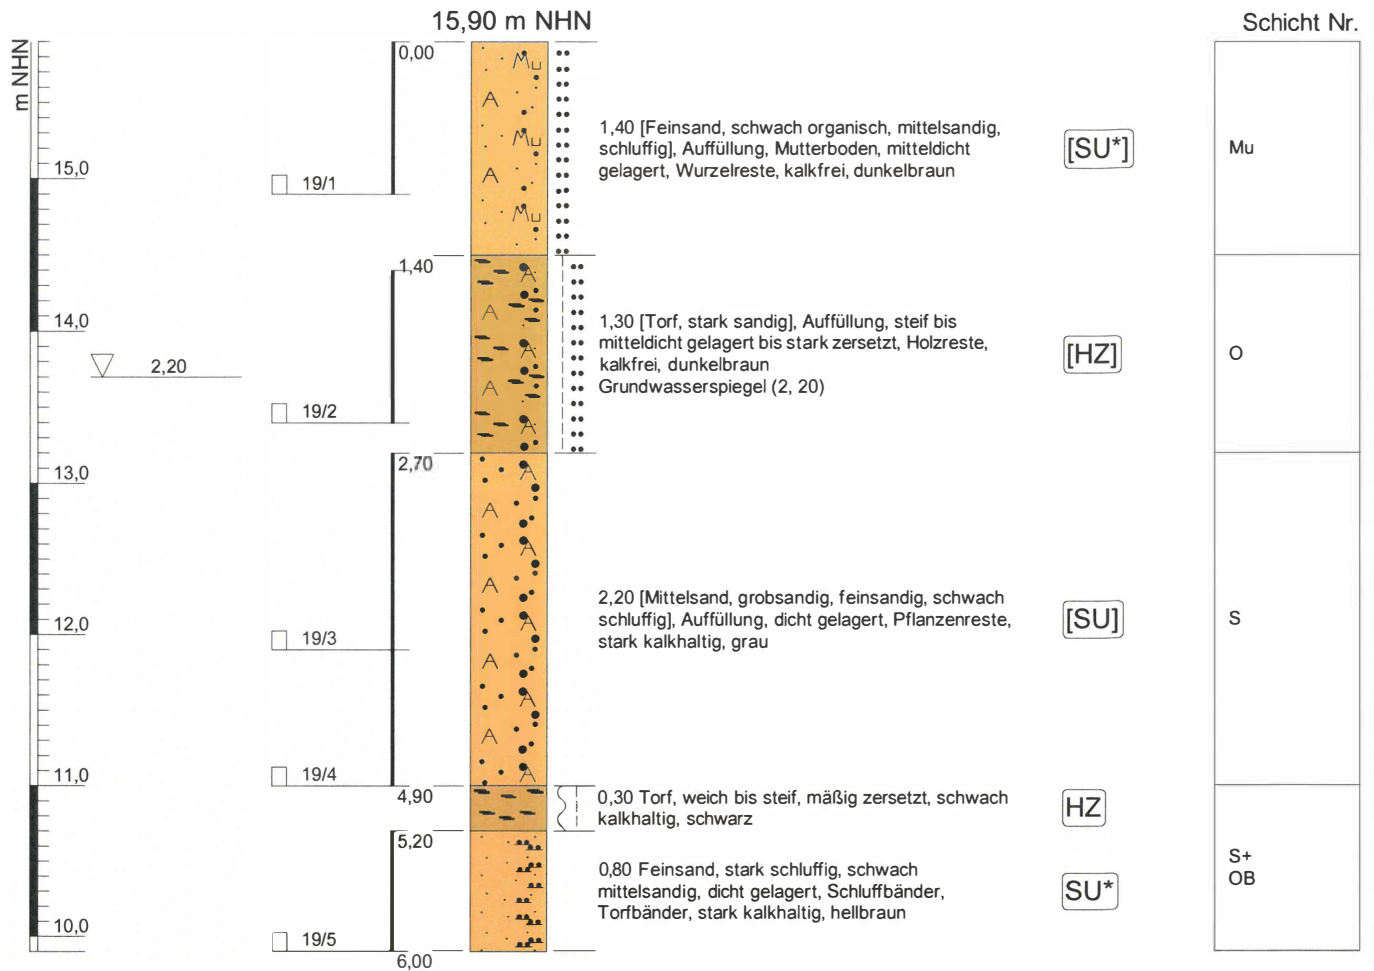
Kleinrammbohrung 190711BS19

Probe	Laborergebnisse		
19/1	w(n)=0,079	v(gl)=0,028	
19/2	w(n)=0,513	v(gl)=0,072	
19/5	w(n)=0,171	m($\varnothing < 0,06\text{mm}$)=0,345	m($\varnothing < 2,0\text{mm}$)=0,990

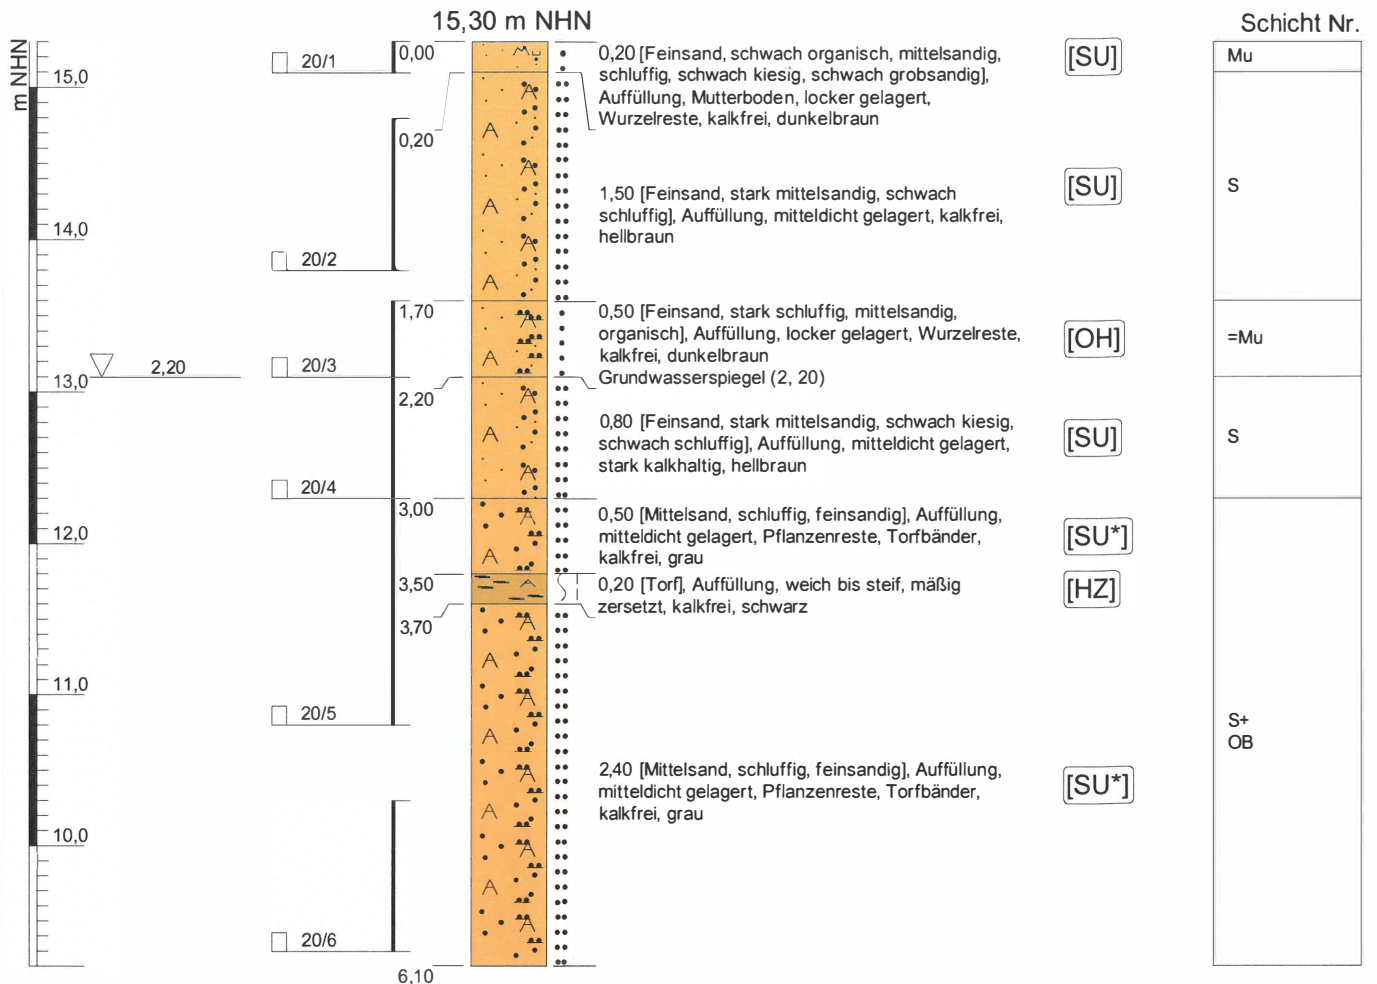
Kleinrammbohrung 190711BS20

Probe	Laborergebnisse	
20/1	w(n)=0,011	v(gl)=0,017
20/3	w(n)=0,287	v(gl)=0,032

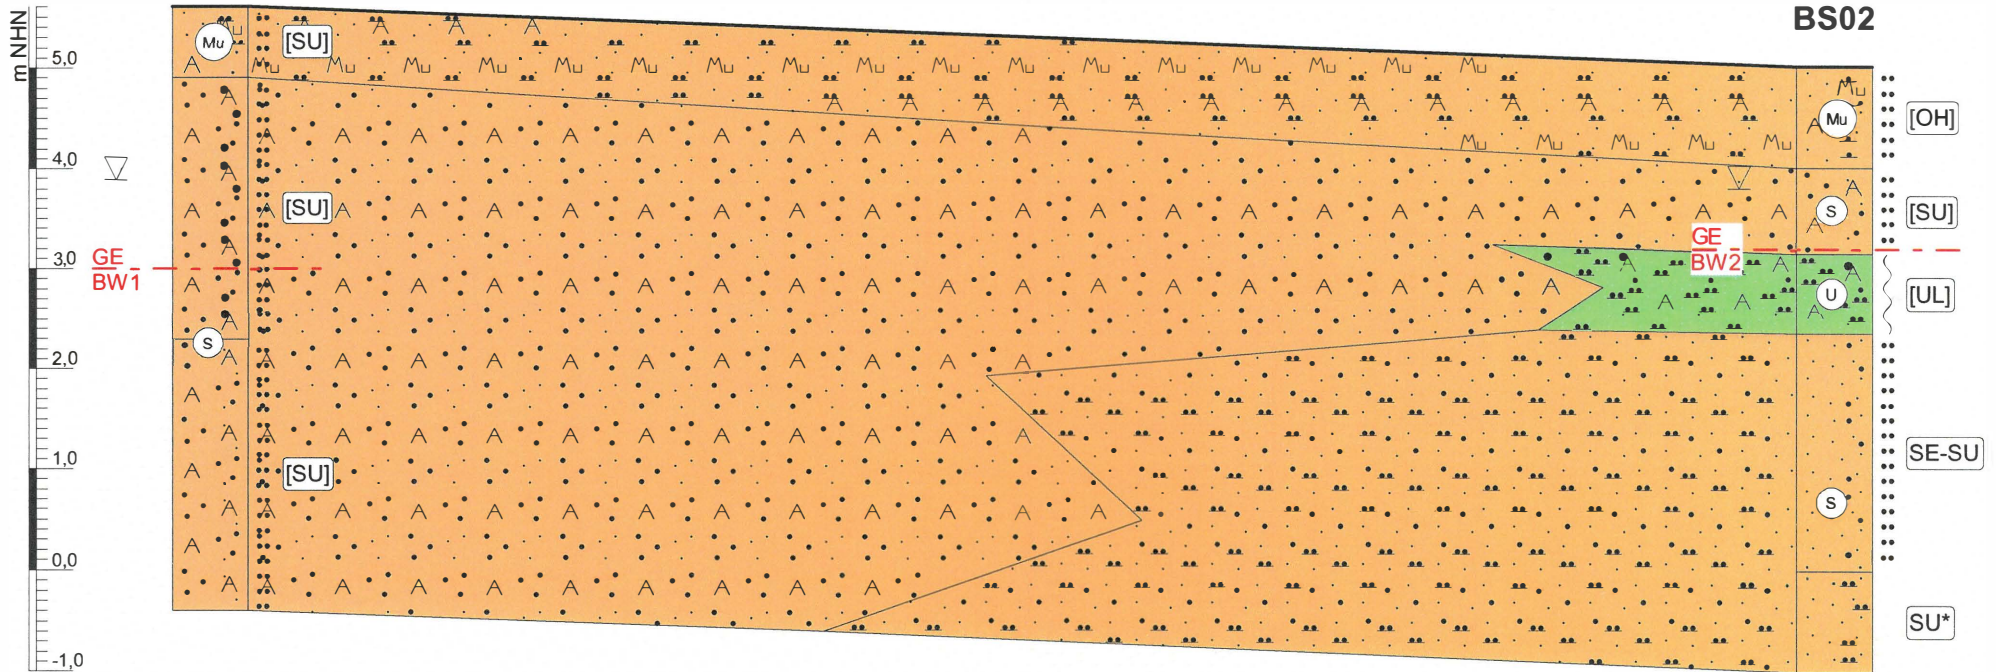
GE --- etwa Gründungsebene Durchlass bei Bauwerk
 BW...

Auftraggeber	Wasser-/Bodenverband Stepenitz-Maurine Degtower Weg 1, 23936 Grevesmühlen	gez. Datum gez.	T.-U. Reeck 08.07.2019
Bauvorhaben	Ökolog. Durchgängigkeit Paligner Bach Rückbau Wehranlagen, Gemeinde Lüdersdorf	Maßstab d. H/ d. L	1:75/1:1000
Planbezeichnung	BODENSCHNITT BS01 - BS02	Bohrfirma	GSB Reeck
		Datum von - bis	05.07.2019 -
		Projekt Nr.	P22819-01
		Anlage Nr.	A2, Bl. 22

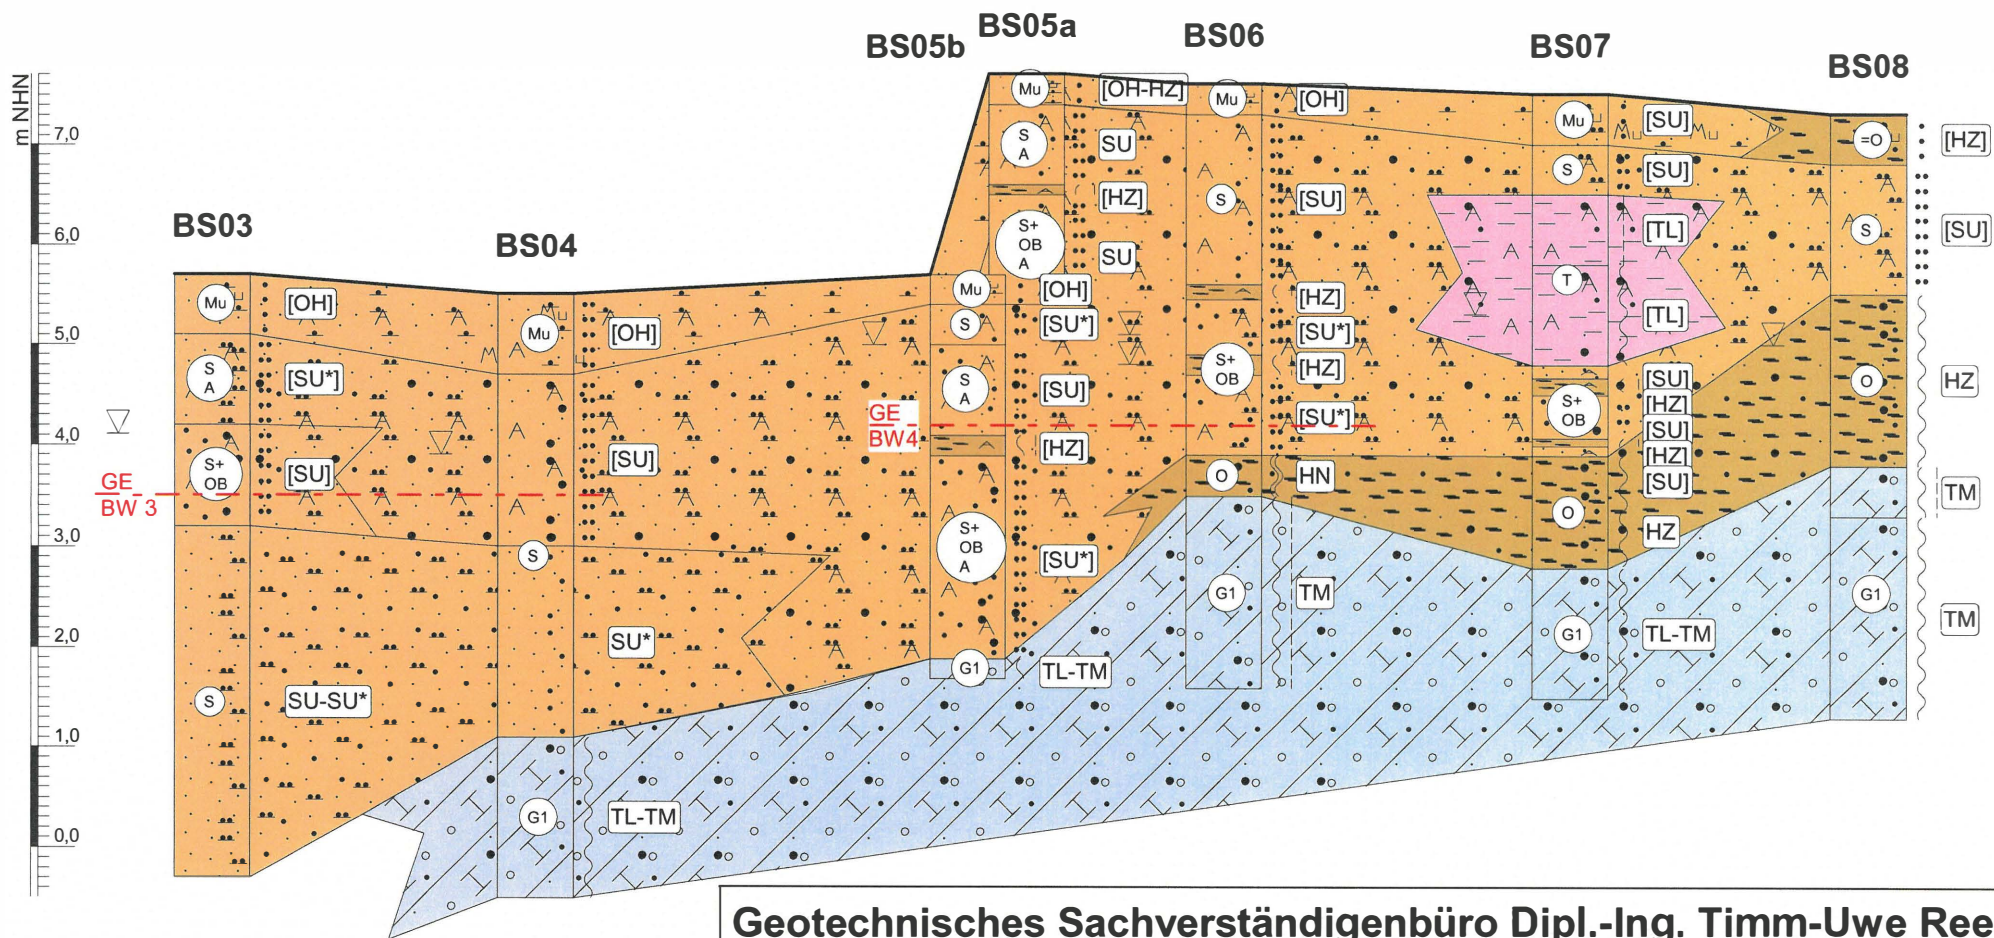
GE - - - etwa Gründungsebene Durchlass bei Bauwerk
BW...

Auftraggeber	Wasser-/Bodenverband Stepenitz-Maurine Degtower Weg 1, 23936 Grevesmühlen	gez. Datum gez.	T.-U. Reeck 08.07.2019
Bauvorhaben	Ökolog. Durchgängigkeit Paligner Bach Rückbau Wehranlagen, Gemeinde Lüdersdorf	Maßstab d. H/ d. L	1:75/1:500
Planbezeichnung	BODENSCHNITT SB03 - BS08	Bohrfirma Datum von - bis	GSB Reeck 05.07.2019 -
		Projekt Nr. Anlage Nr.	P22819-01 A2, Bl. 23

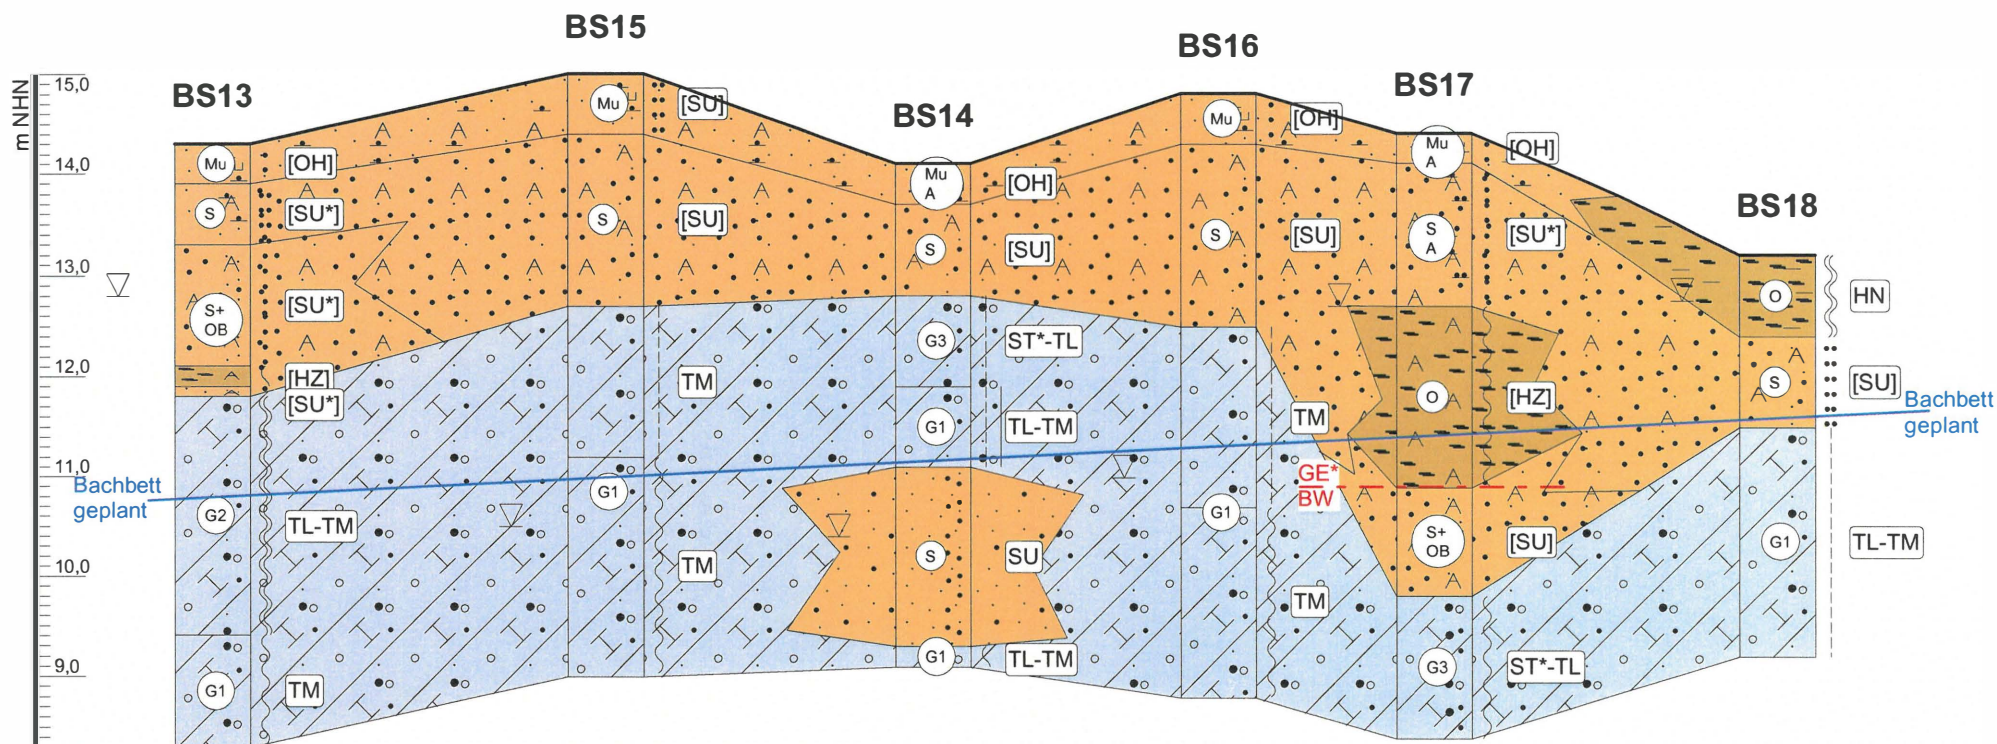
GE* - - - nicht genau bekannte Gründungsebene des Durchlass, GE 0,50 m tiefer als Bachbett
BW - - -

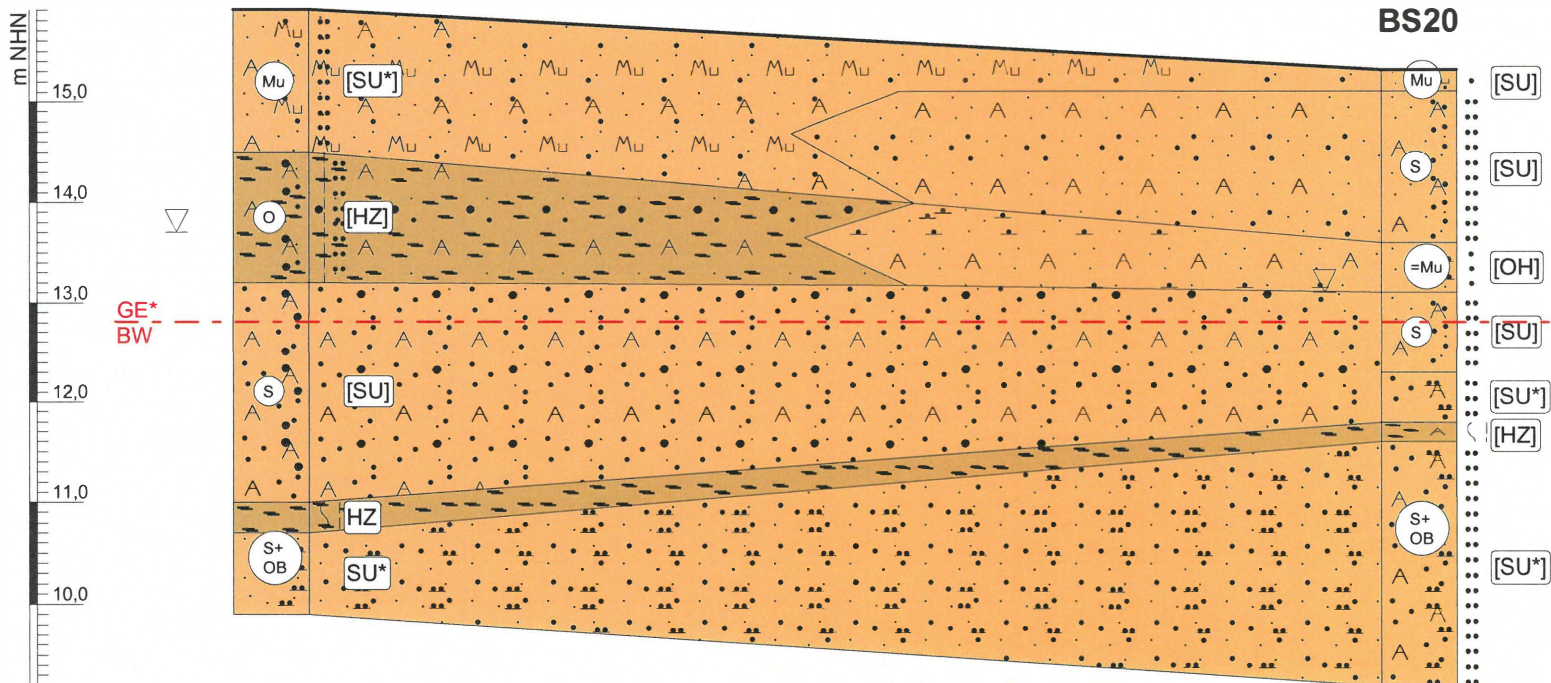
GE*
BW --- unklare Gründungsebene des Durchlass

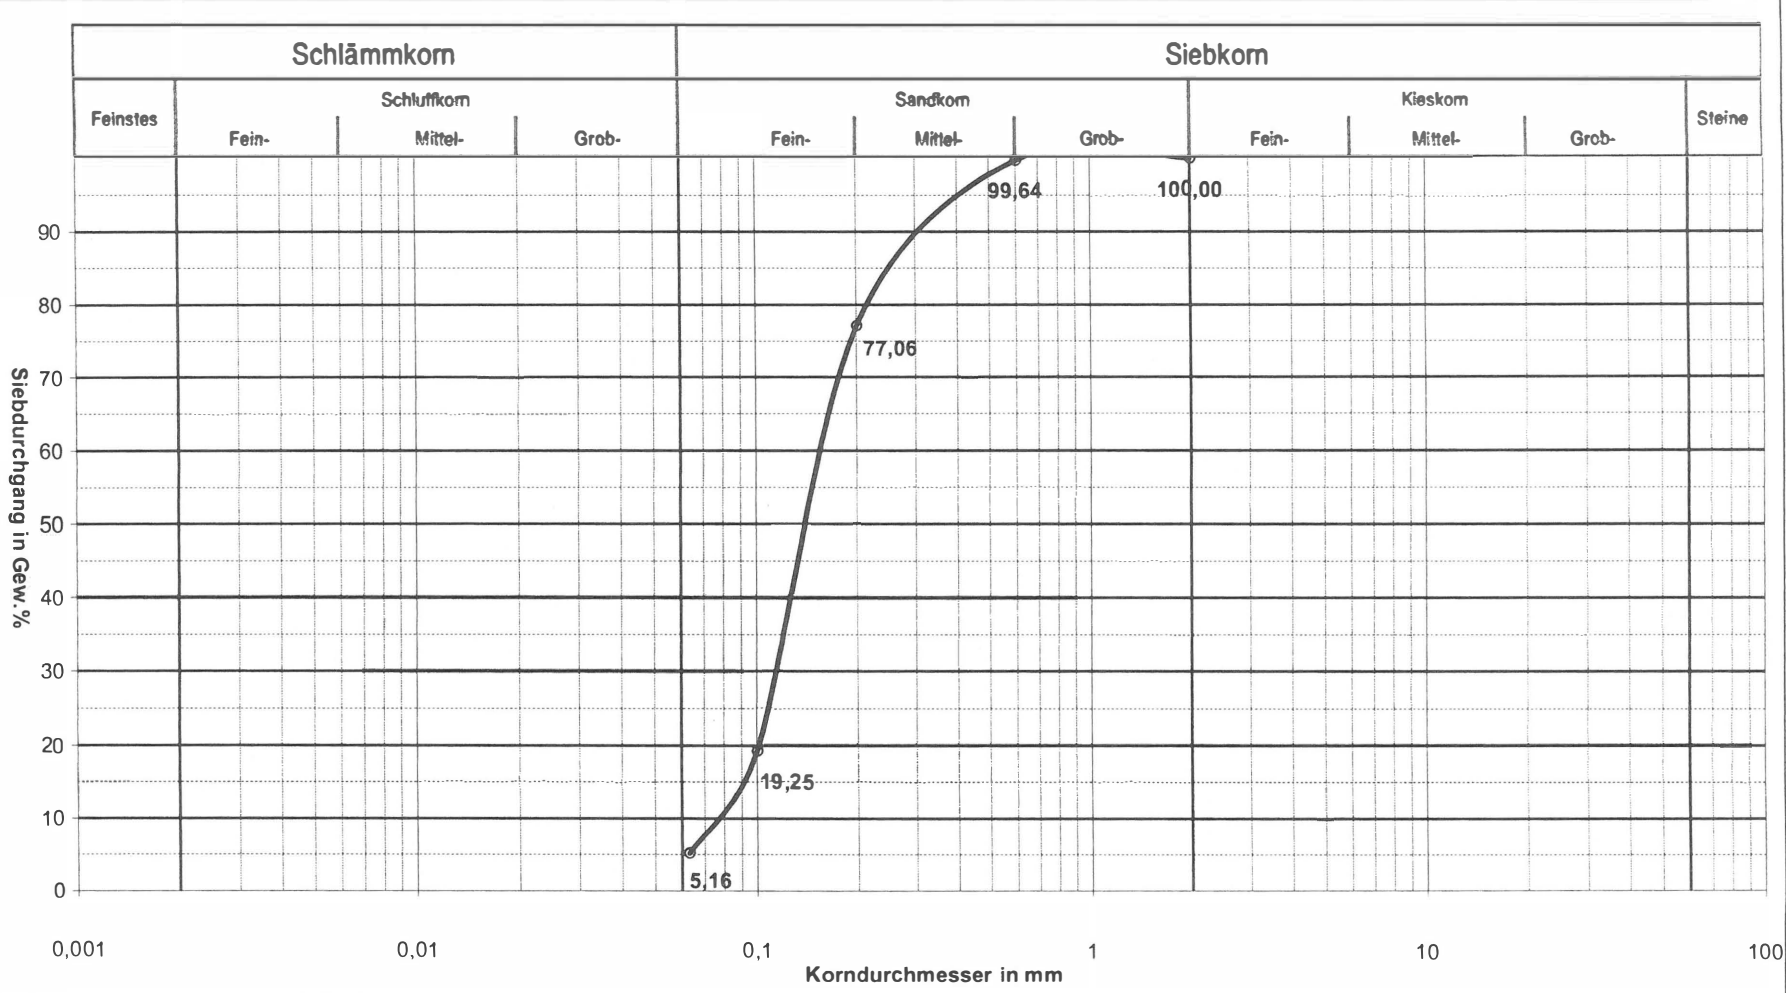
Probe : 2/4

Gesamtmasse	m _{S,G}	101,91	Benennung nach DIN 4022: fS, ms, u'	U = 0,17/0,08 = 2,25
Siebeinwage	m _{S,Sieb}	97,49	Benennung nach DIN 18196: SE-SU	Cc = 0,12²/0,17/0,08 = 1,09
Schwund	%	0,06	Anmerkungen:	kf ≈ 5,87E-05 m/s (n. Beyer)

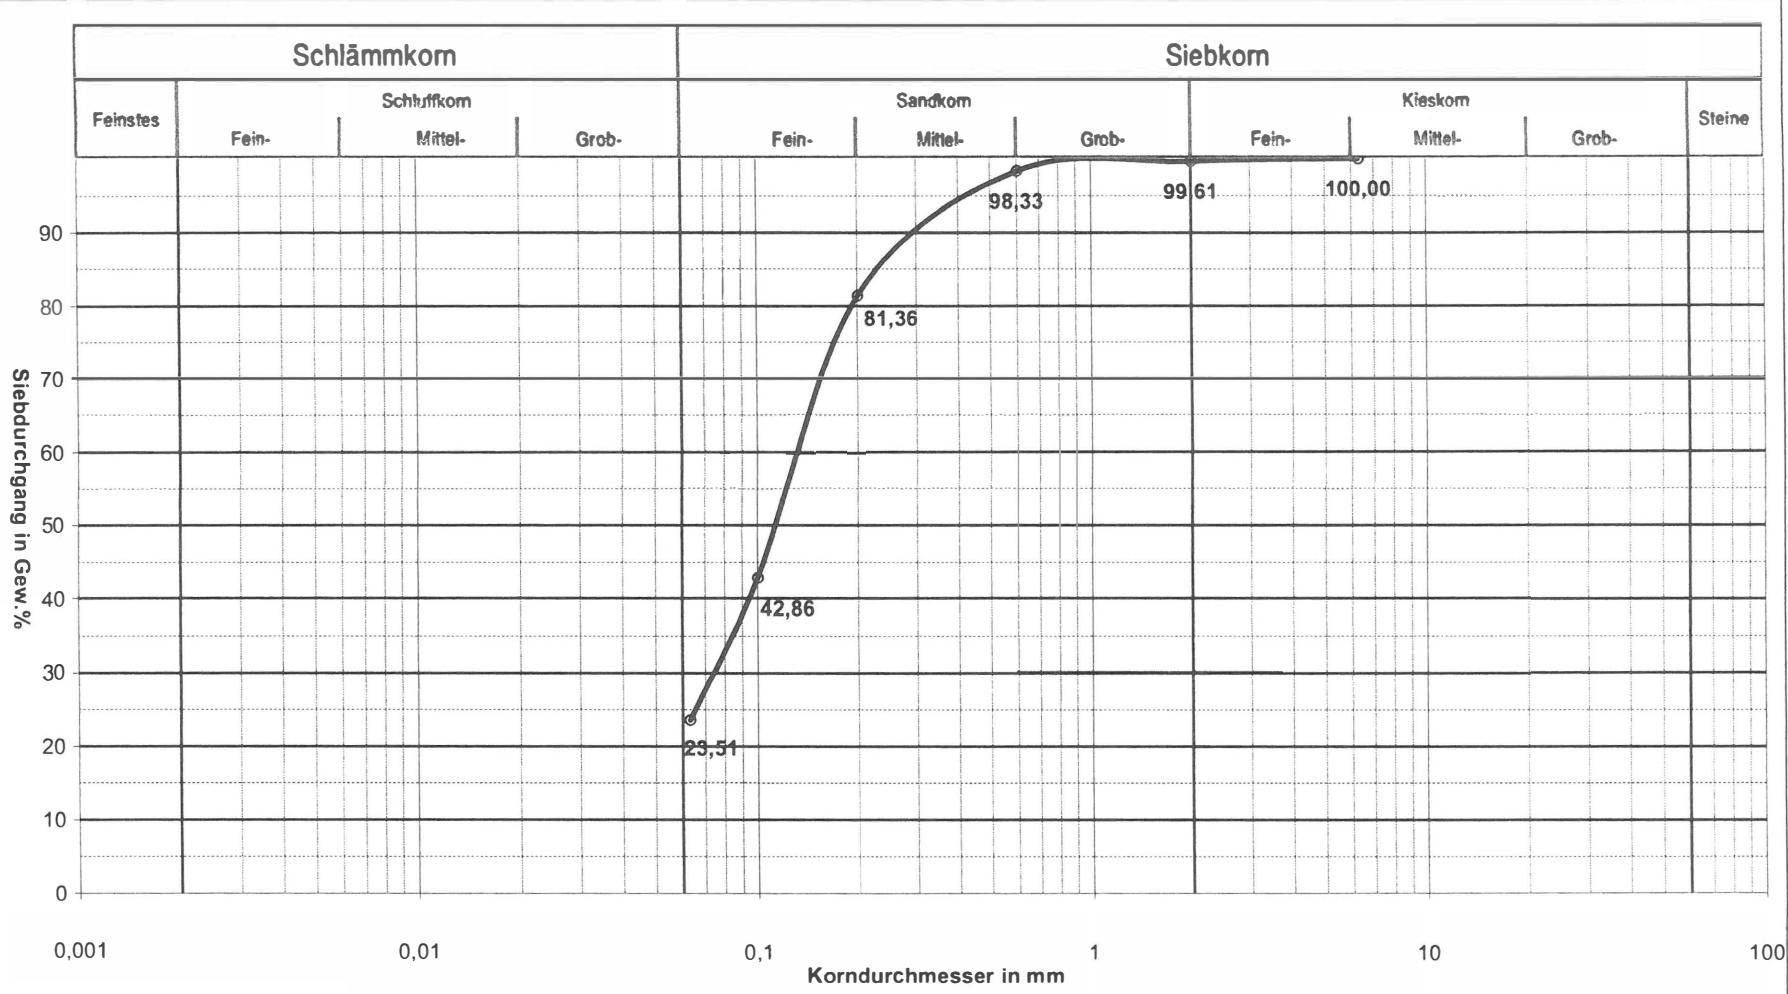
Probe : 11/5

Gesamtmasse	m _{S,G}	113,58	Benennung nach DIN 4022: fS, u, ms
Siebeinwage	m _{S,Sieb}	88,70	Benennung nach DIN 18196: SU*
Schwund	%	0,10	Anmerkungen: keine Plastizität

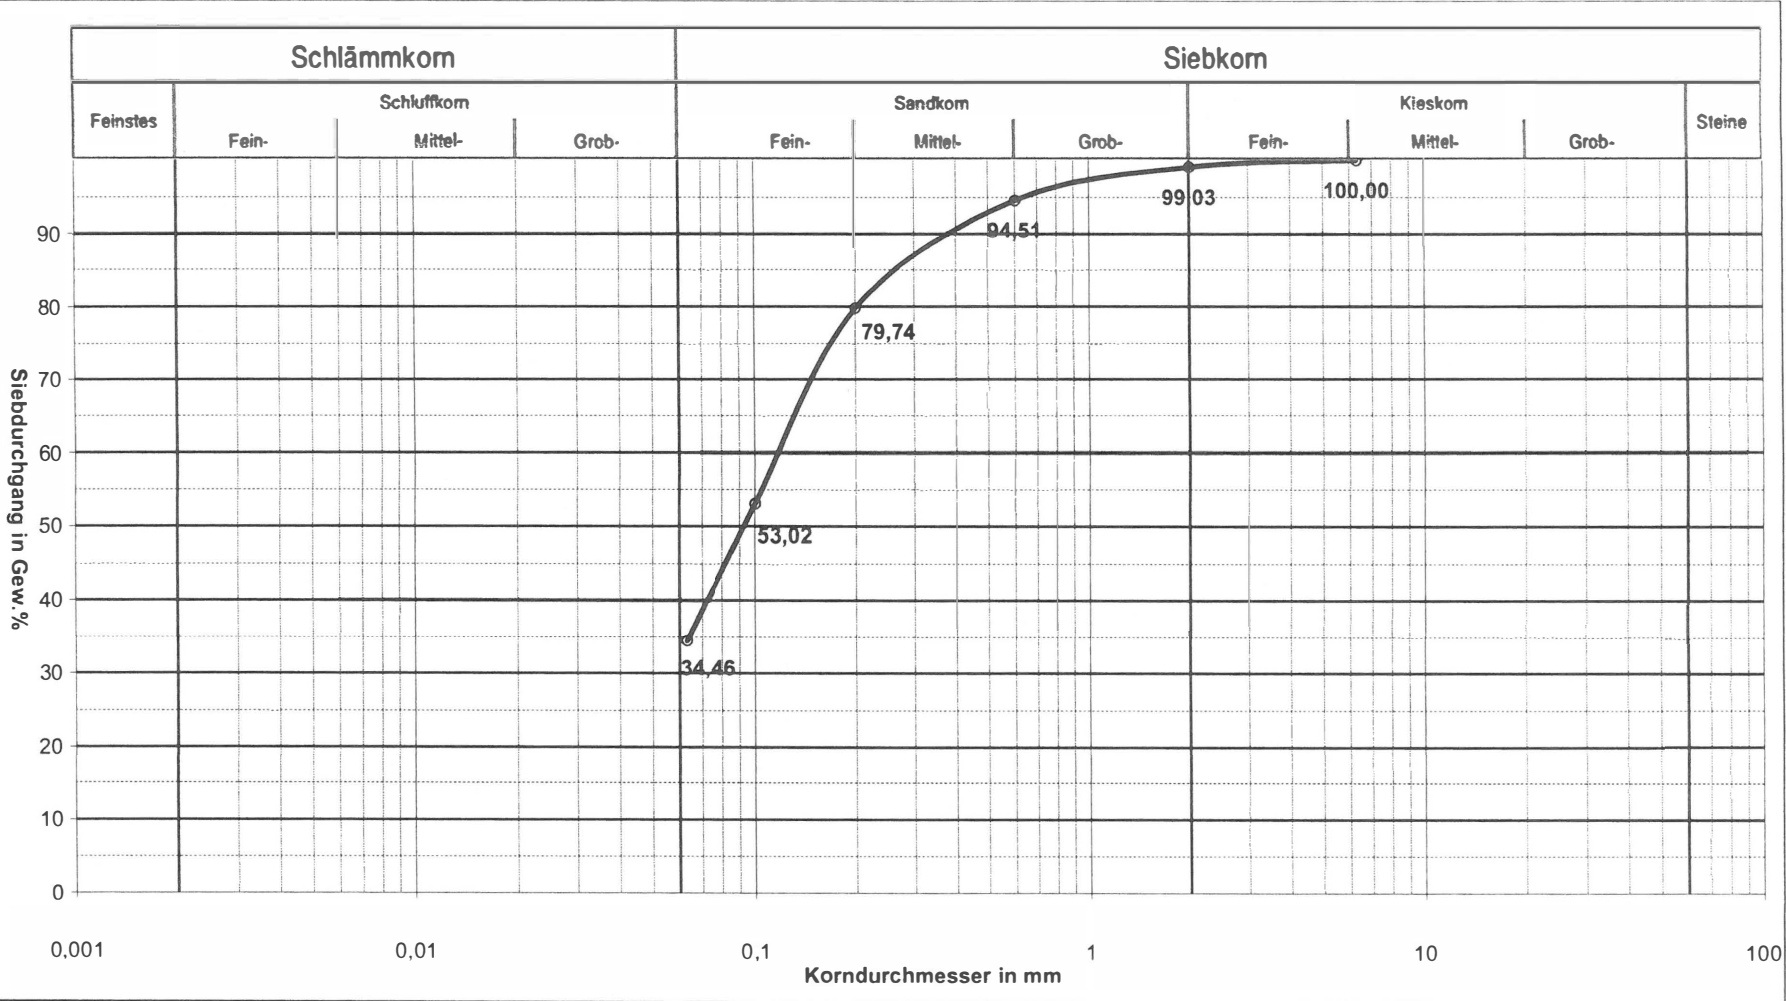
Probe : 19/5

Gesamtmasse	m _{S,G}	121,53	Benennung nach DIN 4022: fS, u*, ms'
Siebeinwaage	m _{S,Sieb}	82,22	Benennung nach DIN 18196: SU*
Schwund	%	0,09	Anmerkungen: keine Plastizität

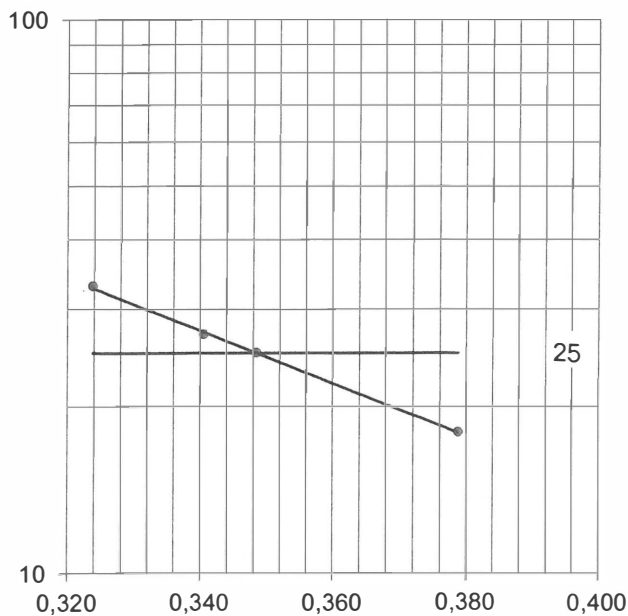
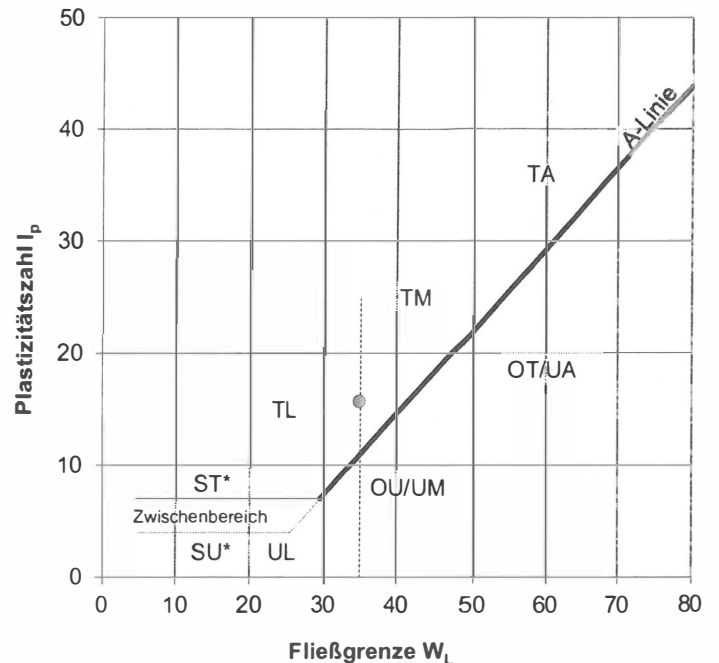
DIN 4022: T, s-s'
 DIN 18196: TL-TM
 Zustand: weich

ZUGEORDNETE PROBEN	No.	4/5					
Wassergehalt	w _n	0,262					
Konsistenzindex	I _C	0,551					
Zustand	-	[w]

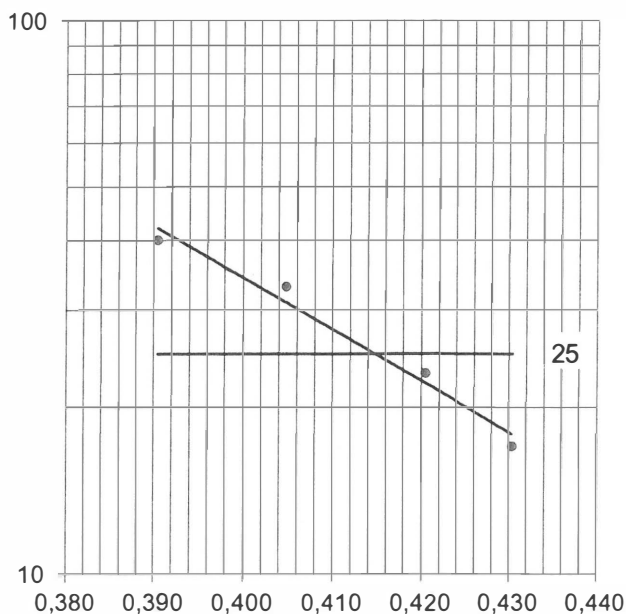
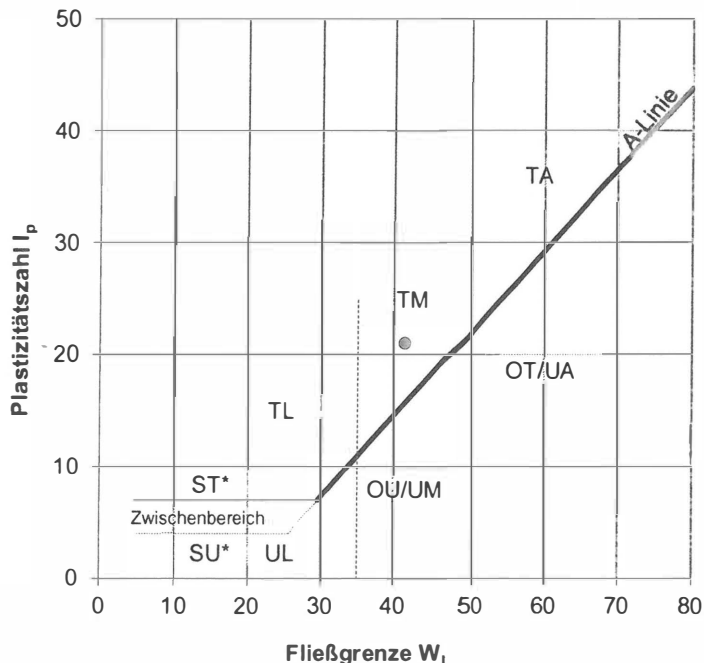
Behälter	No.						
Probe + Behälter (feucht)	$m+m_b$						T, s'
Probe + Behälter (trocken)	m_S+m_b						TM
Behältermasse	m_b						Zustand: weich bis steif
Wassergehalt	w						
mittl. Wassergehalt	w	0,259	0,204	0,390	0,405	0,420	0,430

ZUGEORDNETE PROBEN	No.	7/7	8/5				
Wassergehalt	w_n	0,274	0,275				
Konsistenzindex	I_C	0,669	0,665				
Zustand	-	[w]	[w]
