Geotechnischer Untersuchungsbericht (Baugrundgutachten)

Objekt : **Ökologische Durchgängigkeit des Palinger
Baches, Rückbau von Wehranlagen**
Gemeinde Lüdersdorf
Gemarkungen Herrenburg, Flur 1 und
Palingen, Flur 4, jeweils diverse Flurstücke

Projekt Nr. : **P22819-02**

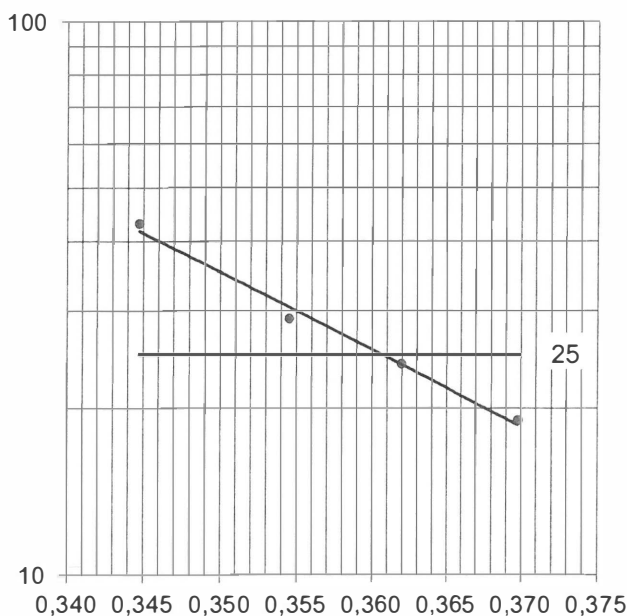
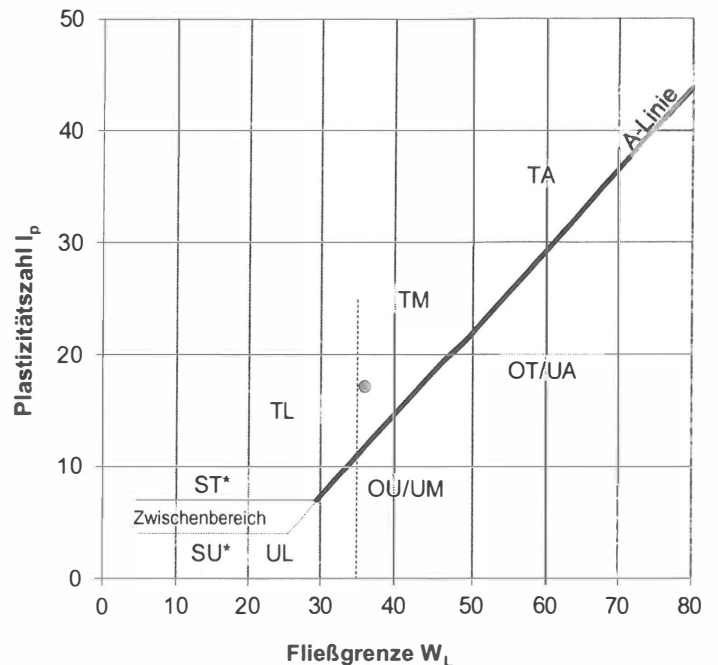
Behälter	No.						
Probe + Behälter (feucht)	$m+m_b$						T, s'-s
Probe + Behälter (trocken)	m_S+m_b						TM
Behältermasse	m_b						Zustand: breiig
Wassergehalt	w						
mittl. Wassergehalt	w	0,304	0,189	0,345	0,355	0,362	0,370

ZUGEORDNETE PROBEN	No.	15/4	15/5	16/3	16/5		
Wassergehalt	w_n	0,227	0,246	0,207	0,319		
Konsistenzindex	I_C	0,779	0,668	0,896	0,243		
Zustand	-	[st]	[w]	[st]	[br]

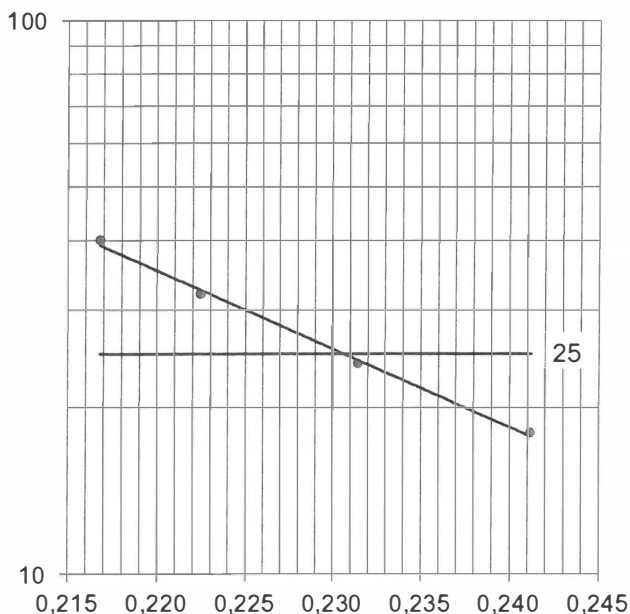
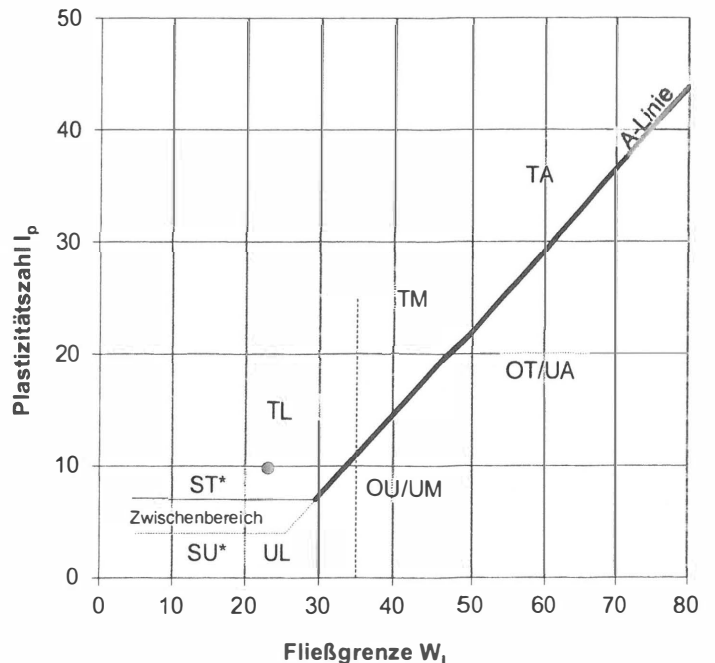
Behälter	No.						
Probe + Behälter (feucht)	$m+m_b$			DIN 4022: T, s-s*			
Probe + Behälter (trocken)	m_S+m_b			DIN 18196: TL bis ST*			
Behältermasse	m_b			Zustand: steif			
Wassergehalt	w						
mittl. Wassergehalt	w	0,143	0,133	0,217	0,222	0,231	0,241

No.	17/5					
Wassergehalt	w_n	0,169					
Konsistenzindex	I_C	0,630					
Zustand	-	[w]

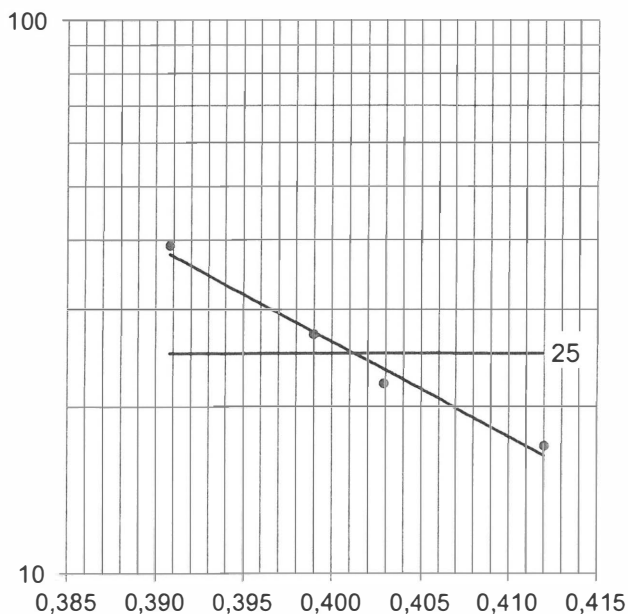
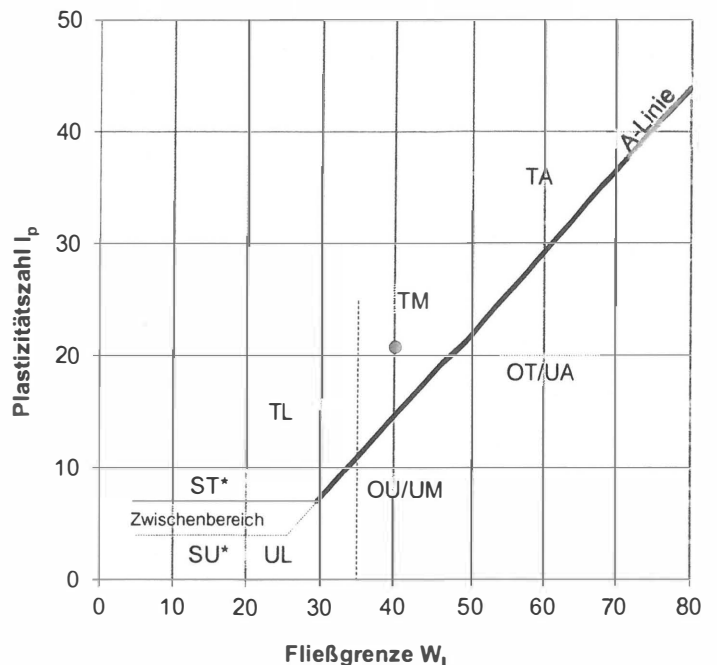
Behälter	No.						
Probe + Behälter (feucht)	m+m _b						T, s'
Probe + Behälter (trocken)	m _S +m _b						TM
Behältermasse	m _b						steif
Wassergehalt	w						
mittl. Wassergehalt	w	0,207	0,194	0,391	0,399	0,403	0,412

No.	18/4					
Wassergehalt	w _n	0,225					
Konsistenzindex	I _C	0,849					
Zustand	-	[st]
