Landschaftspflegerischer Begleitplan

Herstellung der ökologischen Durchgängigkeit Paligner Bach
in der Gemeinde Lüdersdorf

1. Bauabschnitt Mündung bis unterhalb Ortslage Palingen
(Landkreis Nordwestmecklenburg)

08.03.2021

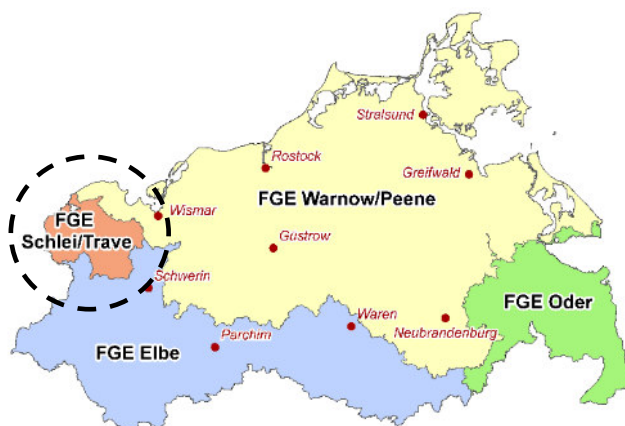
Abb. 1: Überblick Flussgebietseinheiten Mecklenburg-Vorpommern
(<https://www.wrrl-mv.de/>, besucht am 21.01.2021).

Der Palinger Bach gehört zur Flussgebietseinheit (FGE) Schlei/Trave, wofür ein Maßnahmenprogramm und Bewirtschaftungsplan vorliegen.

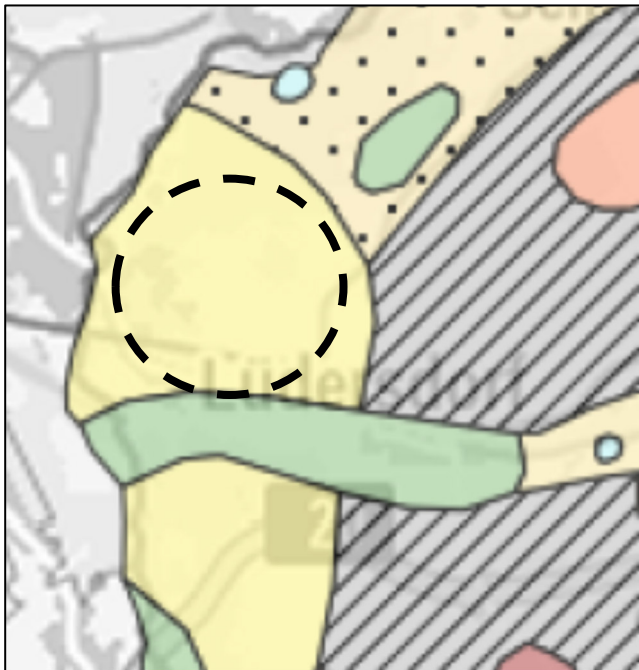
■ Sand-Braunerde-Regosol (Braunranker)/Podsol; spätglaziale Tal- und Beckensande, ohne Wassereinfluss (trocken), eben bis flachwellig

Abb. 3: Übersichtskarte der Bodengesellschaften ([https:// www.umweltkarten.mv-regierung.de/script/](https://www.umweltkarten.mv-regierung.de/script/), besucht am 03.02.2021).

Der Bereich des Paligner Baches zwischen Herrnburg und Palingen gehört zur Bodengesellschaft der Sand-Braunerde-Regosole (s. Abb. 3).

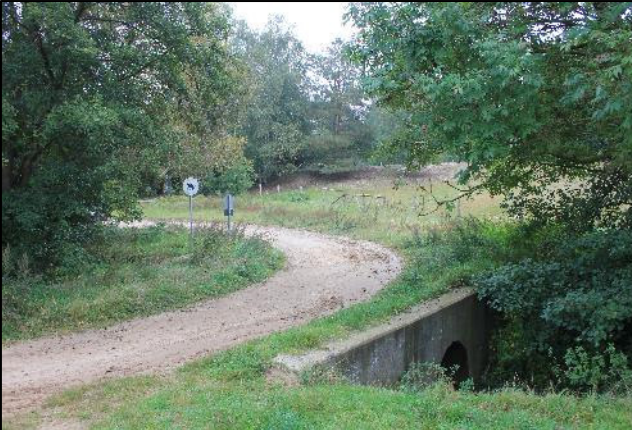
Nr. und Bezeichnung der Maßnahme	Kurzbeschreibung Bestand	Ziele und Maßnahmen zur Verbesserung des ökologischen Zustandes	Abbildung
	Planung		
1 Wegedurchlass	Stahlrohrdurchlass DN 1200 mit beidseitigen Stirnwänden aus Beton, massive Steinschüttungen aus Wasserbausteinen am Ein- und Auslauf	<ul style="list-style-type: none"> Wiedererreichung der ökologischen Durchgängigkeit für wandernde Organismen im Wasserkörper Für Wirbellose ist die Durchgängigkeit aufgrund der fehlenden Substratauflage im Bestand nicht gegeben 50 cm starke Solsubstratauflage aus Grobkies-Lesesteingemisch Rückbau der Böschungsbefestigung aus Wasserbausteinen und Ersatz durch Grobkies-Lesesteingemisch

Ersatzneubau durch Wellstahlrohr mit Maulprofil, Länge 15 m, Spannweite 1,85 m, lichte Höhe 1,55 m

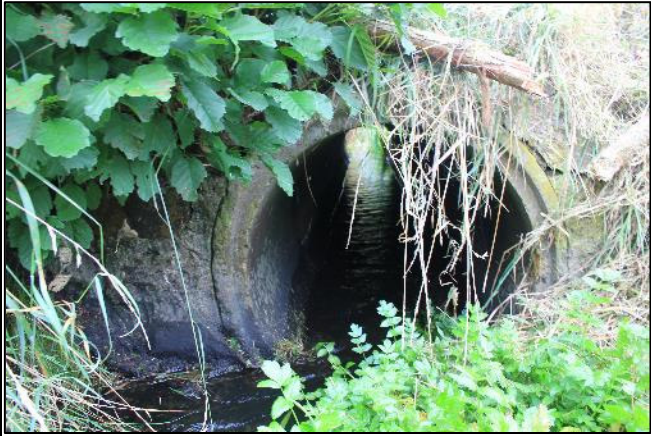
Nr. und Bezeichnung der Maßnahme	Kurzbeschreibung Bestand	Ziele und Maßnahmen zur Verbesserung des ökologischen Zustandes	Abbildung
	Planung		
2	Landwirtschaftliche Überfahrt	<ul style="list-style-type: none"> Wiedererreichung der ökologischen Durchgängigkeit für wandernde Organismen im Wasserkörper Für Wirbellose ist die Durchgängigkeit aufgrund der fehlenden Substratauflage im Bestand nicht gegeben 30 cm starke Solsubstratauflage aus Grobkies-Lesesteingemisch Rückbau der Böschungsbefestigung aus Wasserbausteinen und Ersatz durch Grobkies-Lesesteingemisch

<p>Überfahrt aus Betonrohrdurchlass DN 800, massive Stirnwand aus Beton am Auslauf</p> <p>Ersatzneubau durch Wellstahlrohr mit Maulprofil, Länge 12,5 m, Spannweite 1,85 m, lichte Höhe 1,55 m</p>

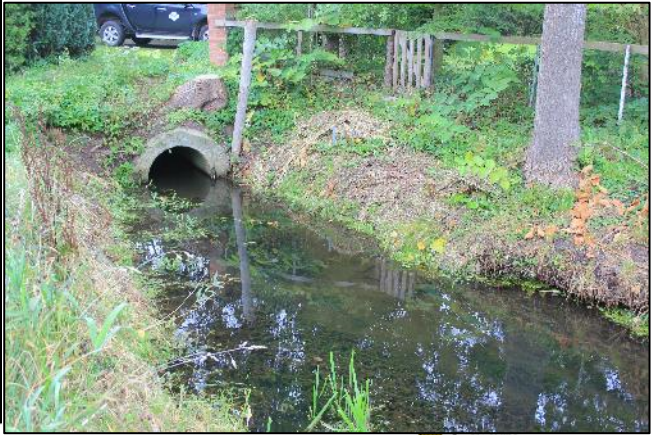
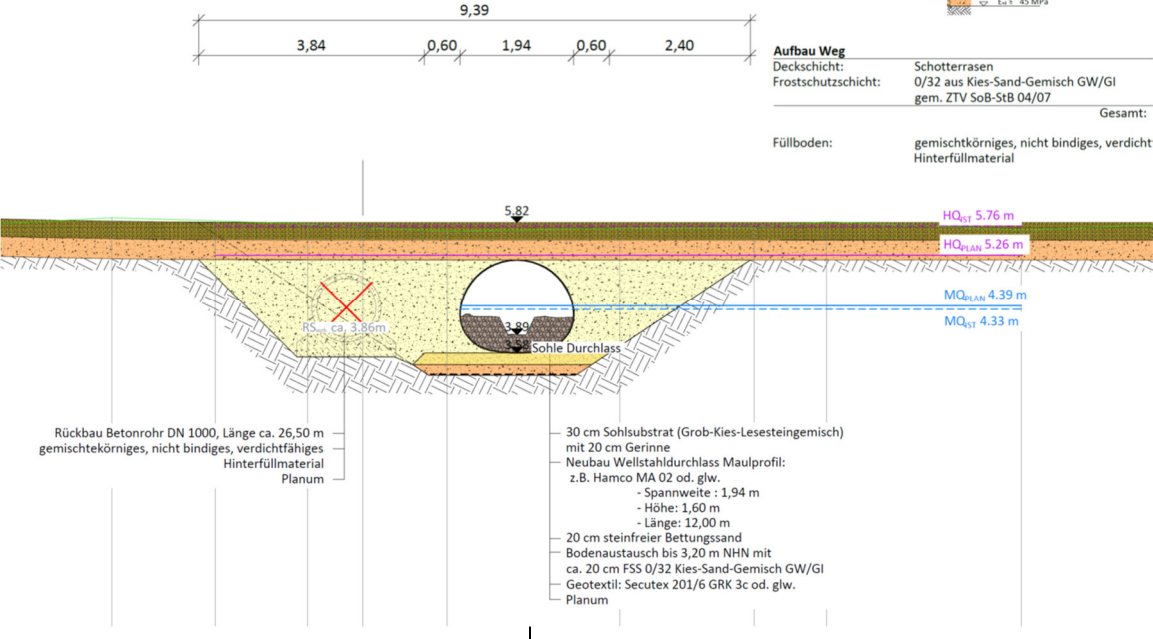
Nr. und Bezeichnung der Maßnahme	Kurzbeschreibung Bestand	Ziele und Maßnahmen zur Verbesserung des ökologischen Zustandes	Abbildung
	Planung		
<p>3 Rückbau Rohrleitung</p>	<p>Betonrohr DN 1000 mit leichten Sandablagerungen auf der Sohle, ca. 26 m Länge, eingeschränkte hydraulische Leistungsfähigkeit, Rückstau bei größeren Abflussmengen, keine Durchlässigkeit für Fische und Wirbellose</p> <p>Herstellung eines offenen Fließgerinnes, vollständige Entrohrung aufgrund der angrenzenden Grundstücke nicht möglich, Örtliche Gegebenheiten wie Mauern, Toreinfahrten sind anzupassen, Ausbildung als Niedrigwasserrinne mit seitlichen Vorländern, Rinne Breite 0,30 m, Breiten der Vorländer zwischen 0,1 bis 1,0 m, auf Sohle und Böschungen ca. 0,40 m starke Substratschicht, Neubau der Grundstückszufahrt mittels Durchlass, Wellstahlrohr mit Maulprofil, Länge 12 m, Spannweite 1,94 m, lichte Höhe 1,60 m</p>	<ul style="list-style-type: none"> • Wiedererreichung der ökologischen Durchgängigkeit für wandernde Organismen im Wasserkörper • 40 cm starke Sohlsubstratauflage und auf Böschungen aus Grobkies-Lesestein-gemisch im offenen Gerinne • 30 cm starke Sohlsubstratauflage aus Grobkies-Lesesteingemisch im Durchlass

<p>Aufbau Weg Deckschicht: Schotterrasen Frostschutzschicht: 0/32 aus Kies-Sand-Gemisch GW/GI gem. ZTV SoB-StB 04/07 Gesamt: Füllboden: gemischtkörniges, nicht bindiges, verdicht Hinterfüllmaterial</p> <p>Rückbau Betonrohr DN 1000, Länge ca. 26,50 m gemischtkörniges, nicht bindiges, verdichtfähiges Hinterfüllmaterial Planum</p> <p>30 cm Sohlsubstrat (Grob-Kies-Lesesteingemisch) mit 20 cm Gerinne Neubau Wellstahldurchlass Maulprofil: z.B. Hamco MA 02 od. glw. - Spannweite: 1,94 m - Höhe: 1,60 m - Länge: 12,00 m 20 cm steinfreier Bettungssand Bodenaustausch bis 3,20 m NHN mit ca. 20 cm FSS 0/32 Kies-Sand-Gemisch GW/GI Geotextil: Secutex 201/6 GRK 3c od. glw. Planum</p>

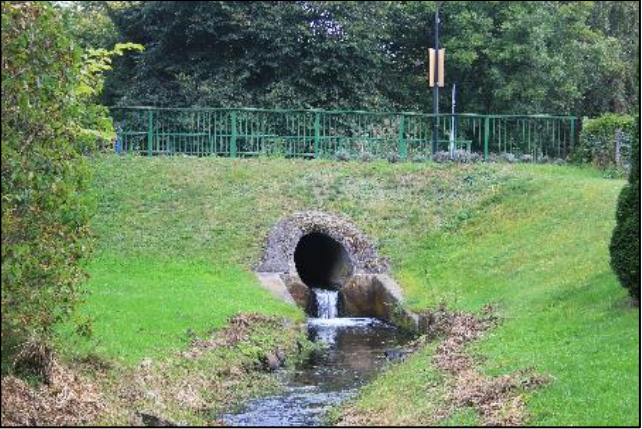
Nr. und Bezeichnung der Maßnahme	Kurzbeschreibung Bestand	Ziele und Maßnahmen zur Verbesserung des ökologischen Zustandes	Abbildung
	Planung		
<p>4 Ersatzneubau Straßendurchlass L 02 Herrnburg</p>	<p>Betondurchlass DN 1200 unter der L 02, auslaufseitig Sohlabsturz, Sohldifferenz ca. 0,8 m, im Unterwasser anschließendes Gerinne als massiver Betontrog, seitliche Spundwand am Rohreinlauf, Spundwand mit Stauvorrichtung als Doppelschütz, Handkurbel zur Regulierung Wasserstand, Durchlass und Sohlabsturz für aquatische Arten nicht passierbar, vollständige Unterbrechung der ökologischen Durchgängigkeit am Bauwerk, Verhinderung des Aufwanderns in den Mittel- und Oberlauf</p>	<ul style="list-style-type: none"> • Wiedererreichung der ökologischen Durchgängigkeit für wandernde Organismen im Wasserkörper • Hydraulische Leistungsfähigkeit • 40 cm starke Sohlsubstratauflage aus Schüttsteinen/Lesesteinen mit Grobkiesanteilen • Rückbau der Böschungsbefestigung aus Wasserbausteinen und Ersatz durch Grobkies-Lesesteingemisch • Beidseitige Otterberme (Breite 50 cm)

<p>Betonrahmenkanal mit beidseitiger Otterberme, Sohldifferenz zwischen Bauwerk 3 und 4 abgebaut, Rohrsohle des neuen Durchlasses liegt durchschnittlich 0,8 m unter der des vorhandenen Durchlasses, Länge 21,5 m, lichte Weite 1,95 m, Höhe 2,00 m, Wechsel von Flach- und Steilstrecken innerhalb des Bauwerks</p>

Von den im 1. Bauabschnitt vorkommenden Bauwerken werden drei als nicht durchgängig eingestuft. Das umfasst das Bauwerk 4 in Herrnburg an der L 02, Bauwerk 7 Sohlabsturz und das Bauwerk 8 mit einem Sohlabsturz.

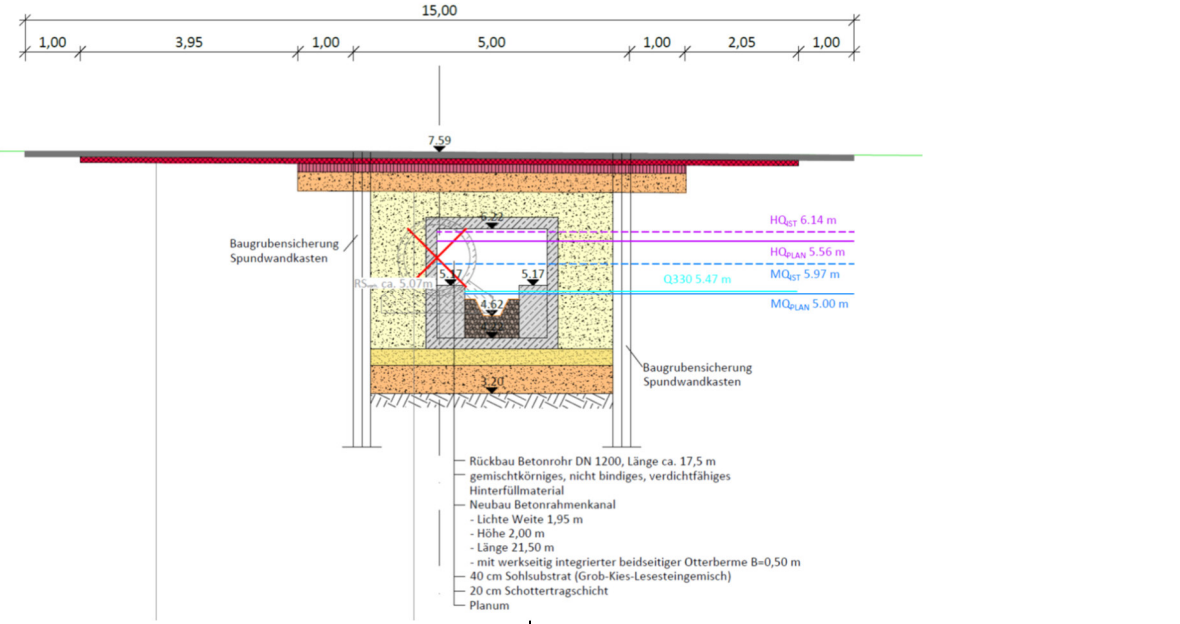
<p> Rückbau Betonrohr DN 1200, Länge ca. 17,5 m gemischtkörniges, nicht bindiges, verdichtfähiges Hinterfüllmaterial Neubau Betonrahmenkanal - Lichte Weite 1,95 m - Höhe 2,00 m - Länge 21,50 m - mit werkseitig integrierter beidseitiger Otterberme B=0,50 m - 40 cm Sohlsubstrat (Grob-Kies-Lesesteingemisch) - 20 cm Schottertragschicht - Planum </p>

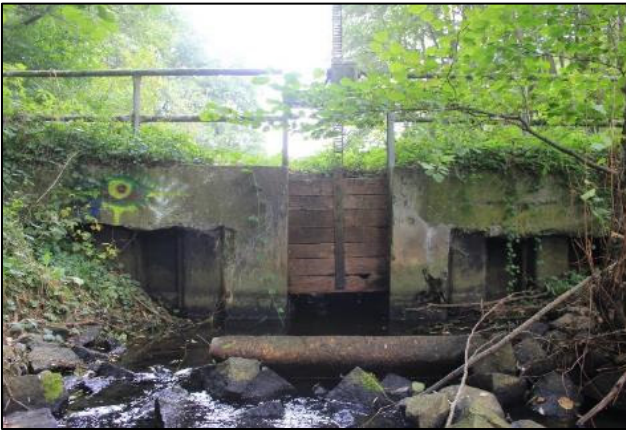
Nr. und Bezeichnung der Maßnahme	Kurzbeschreibung Bestand	Ziele und Maßnahmen zur Verbesserung des ökologischen Zustandes	Abbildung
	Planung		
5	Ersatzneubau Wegedurchlass	<p>Massiver Betonrohrdurchlass DN 800, auslaufseitig Stirnwand aus Spundwänden, in Spundwände Stauvorrichtung mit regulierbarem Eintafelschütz, Sohlrampe mit drei Schwellen aus Wasserbausteinen, Böschungsbefestigung aus Wasserbausteinen, Durchgängigkeit nur für Fische möglich, für Makrozoobenthos keine Aufwanderung aufgrund fehlenden Substratauflage möglich</p>

<p>Wellstahlrohr mit Maulprofil, Länge 13 m, Spannweite 1,85 m, lichte Höhe 1,55, 40 cm starke Sohlsubstratauflage, Böschungsbefestigung aus Grobkies-Lesesteingemisch</p>

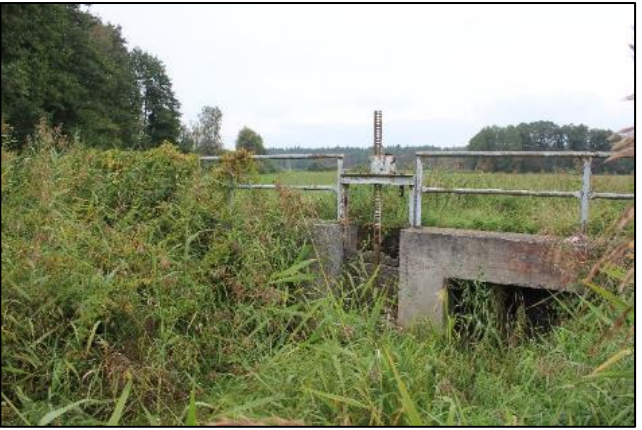
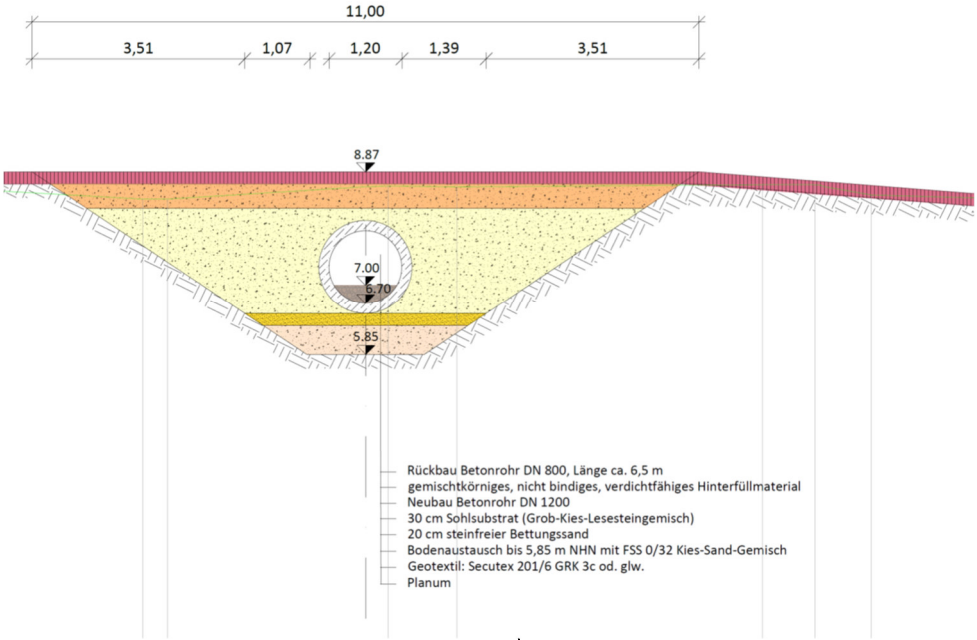
Nr. und Bezeichnung der Maßnahme	Kurzbeschreibung Bestand	Ziele und Maßnahmen zur Verbesserung des ökologischen Zustandes	Abbildung
	Planung		
<p>6 Ersatzneubau Wegedurchlass</p>	<p>Betonrohr DN 800, unterwasserseitig Stirnwand aus Stahlspundbohlen mit Stauvorrichtung und Eintafelschutz, Sohle im Ober- und Unterwasser mit Steinschüttung befestigt, Böschungsbefestigung aus Wasserbausteinen, kein Sohlsubstrat im Durchlass, Durchgängigkeit nur für Fische gewährleistet, Aufwanderung für Makrozoobenthos aufgrund der fehlenden Substratauflage nicht möglich</p>	<ul style="list-style-type: none"> • Wiedererreichung der ökologischen Durchgängigkeit für wandernde Organismen im Wasserkörper • Für Wirbellose ist die Durchgängigkeit aktuell nicht möglich • 30 cm starke Sohlsubstratauflage aus Grobkies-Lesesteingemisch • Rückbau der Böschungsbefestigung aus Wasserbausteinen und Ersatz durch Grobkies-Lesesteingemisch

<p>Betonrohr DN 1200, Länge 13 m, 30 cm starke Sohlsubstrat, Böschungsbefestigung aus Grobkies-Lesesteingemisch</p>

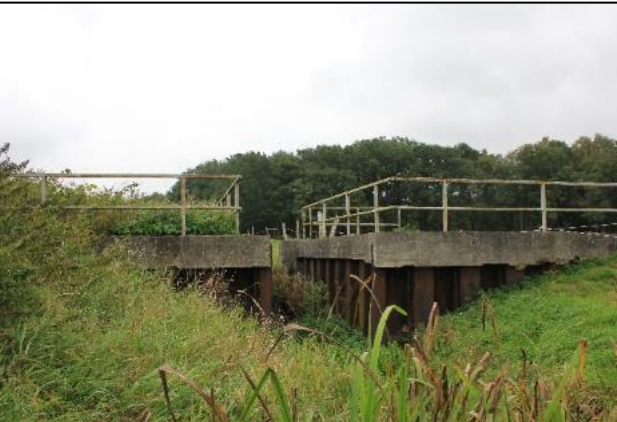
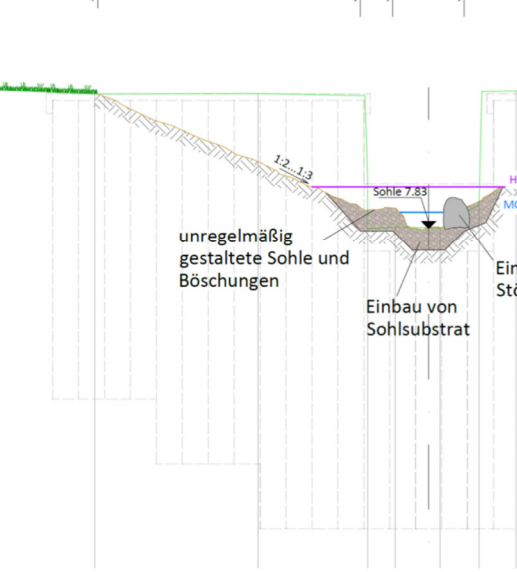
Nr. und Bezeichnung der Maßnahme		Kurzbeschreibung Bestand	Ziele und Maßnahmen zur Verbesserung des ökologischen Zustandes	Abbildung
		Planung		
7	Rückbau Sohlabsturz	<p>Massiver Sohlabsturz mit Höhendifferenz ca. 1,2 m, Bau im Zuge der Entwässerung des angrenzenden Grünlandes, Spundwandkasten mit Betonholm, für aquatische Organismen unpassierbar, vollständiger Rückbau, Sohl-differenz über Laufverlegung zum Bauwerk 8 abgebaut</p>	<ul style="list-style-type: none"> • Wiedererreichung der ökologischen Durchgängigkeit für wandernde Organismen im Wasserkörper • Für aquatische Organismen ist die Durchgängigkeit bisher nicht möglich • Vollständiger Rückbau und Laufumverlegung

Rückbau bei trockener Baugrube, temporäre Baustraße über Weidefläche ca. 100 m Länge und 3,5 m Breite

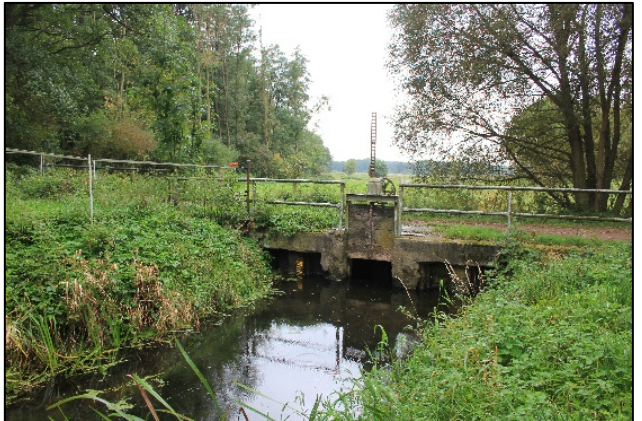
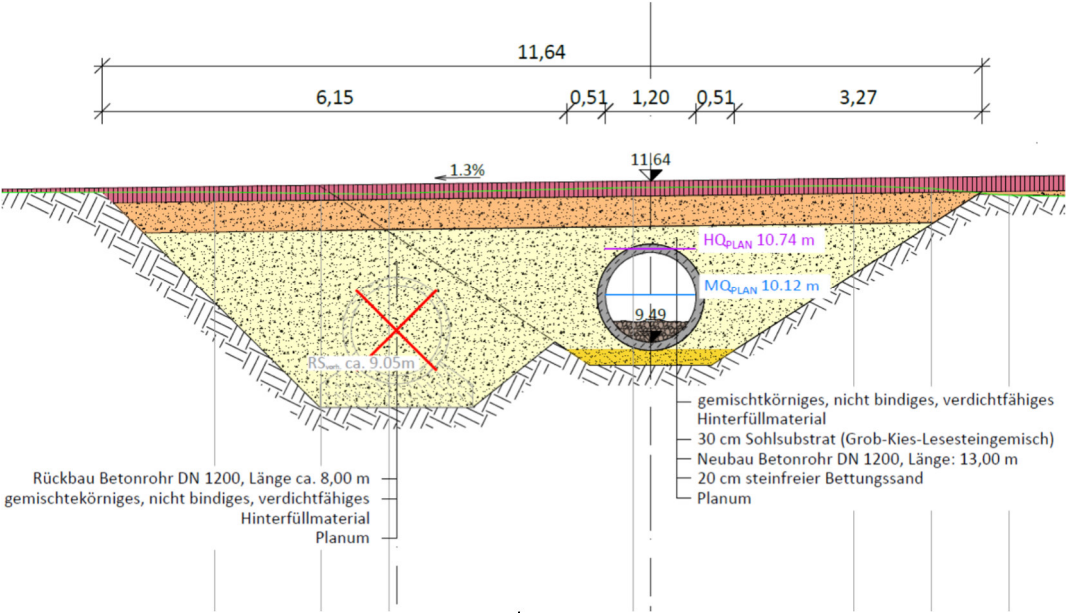
Nr. und Bezeichnung der Maßnahme	Kurzbeschreibung Bestand	Ziele und Maßnahmen zur Verbesserung des ökologischen Zustandes	Abbildung
	Planung		
8 Ersatzneubau Wegedurchlass	<p>Betonrohr DN 1200 mit vorgesetztem Stau und Eintafelschütz, hinter dem Stau ein Sohlabsturz mit Höhendifferenz von 1,2 m, Sohlabsturz und Stirnwand mit Stau als Spundwandkasten ausgebildet, massive Böschungsbefestigung aus Wasserbausteinen, Bauwerk unpassierbar für Fische und Makrozoobenthos</p>	<ul style="list-style-type: none"> • Wiedererreichung der ökologischen Durchgängigkeit für wandernde Organismen im Wasserkörper • Für Fische und Wirbellose ist die Durchgängigkeit aktuell nicht möglich • 30 cm starke Sohlsubstratauflage aus Grobkies-Lesesteingemisch • Rückbau der Böschungsbefestigung aus Wasserbausteinen und Ersatz durch Grobkies-Lesesteingemisch

<p>Betonrohr DN 1200, Höhendifferenz über Laufverlegung zwischen Bauwerk 7 und 8 abgebaut, Länge 13 m, 30 cm starkes Sohlsubstratauflage, Rückbau Böschungsbefestigung und Ersatz durch Grobkies-Lesesteingemisch</p>

<p> Rückbau Betonrohr DN 1200, Länge ca. 8,00 m gemischtkörniges, nicht bindiges, verdichtfähiges Hinterfüllmaterial Planum </p> <p> gemischtkörniges, nicht bindiges, verdichtfähiges Hinterfüllmaterial 30 cm Sohlsubstrat (Grob-Kies-Lesesteingemisch) Neubau Betonrohr DN 1200, Länge: 13,00 m 20 cm steinfreier Bettungssand Planum </p>

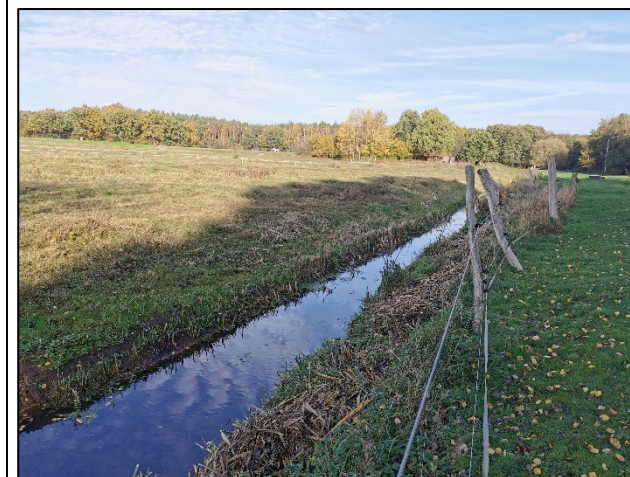
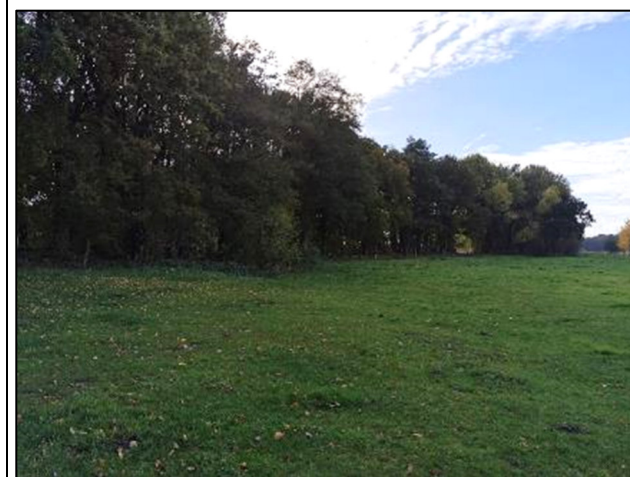
Nr. und Bezeichnung der Maßnahme	Kurzbeschreibung Bestand	Ziele und Maßnahmen zur Verbesserung des ökologischen Zustandes	Abbildung
	Planung		
Umverlegung Gewässerabschnitt zwischen 7 und 8	Ausbau des Palinger Baches als trapezförmiges Profil, keine natürlichen Strukturen, begradigter Lauf auf Grünland, Entwässerung der angrenzenden Flächen, natürliches Sohlgefälle durch Bauwerk 7 und Bauwerk 8 unterbrochen, verkürzter Lauf, ursprünglicher gewundener Lauf am Waldrand, Sohlabstürze als Hindernis für wandernde Arten	<ul style="list-style-type: none"> • Wiedererreichung der ökologischen Durchgängigkeit für wandernde Organismen im Wasserkörper • Für Fische und Wirbellose ist die Durchgängigkeit nicht möglich • Verbesserung des Wasserdargebotes für angrenzenden Waldrand • Schaffung vielfältiger Gewässerstrukturen durch Flachwasserberme, unregelmäßig angelegte Böschungen und Strukturelemente 	Bestand Verlauf

Sohlgefälledifferenz von ca. 2,6 m über Abschnitt zwischen Bauwerk 7 und Bauwerk 8 abgebaut, Verlegung in Richtung Waldkante mit natürlicher Beschattung, Verlängerung um ca. 40 m gegenüber Bestand, wechselnde Sohlbreiten und Böschungsneigungen, Ausbildung von Prall- und Gleithängen, Mittlere Sohlbreite von 0,6 m, Ausbildung Berme einseitig mit 1 m Breite, Bepflanzungen		Umverlegung an Waldrand

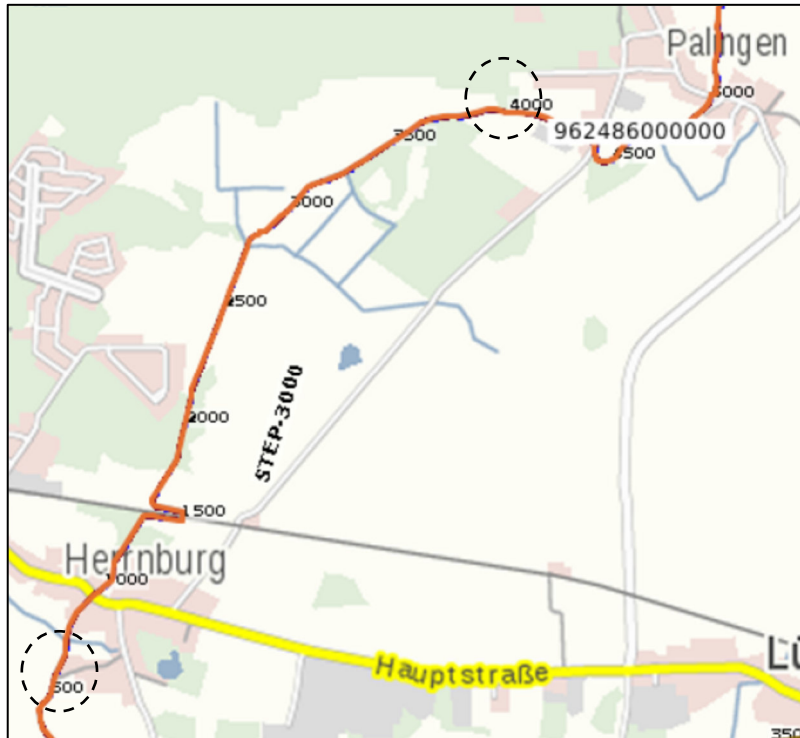
Abb. 9: Stationierung STEP-3000 im Abschnitt Palinger Bach
